C2B DIAGNOSTICS

Résumé de l'expertise n° 24/IMO/2131

DPE Diagnostic de performance énergétique (logement)

Adresse : **1190 ROUTE DE BEVENAIS**
38260 LA FRETTE

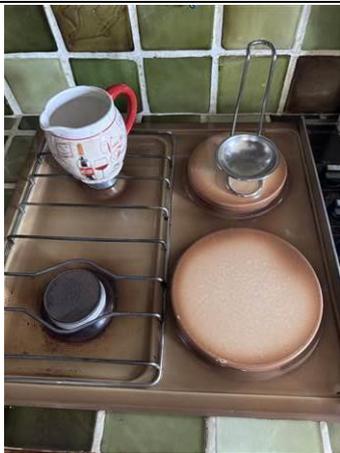
Photo n° PhGaz001
Localisation : Cuisine
Cuisinière DE DIETRICH (Type : Non raccordé)

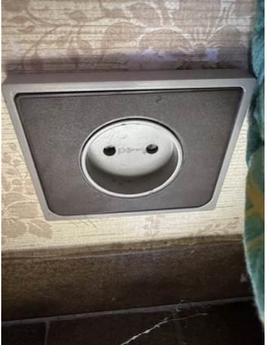
N° Article (1)	Libellé et localisation (*) des anomalies	N° Article (2)	Libellé des mesures compensatoires (3) correctement mises en œuvre	Photos
B3.3.6 a1	<p>Au moins un socle de prise de courant ne comporte pas de broche de terre. Remarques : Présence de circuits électriques non équipés de conducteurs de protection ; Faire intervenir un électricien qualifié afin d'installer des conducteurs de protection sur les circuits qui n'en sont pas équipés</p>	B3.3.6 1	<p>Alors que des socles de prise de courant ou des circuits de l'installation ne sont pas reliés à la terre (B.3.3.6 a1), a2 et a3), la mesure compensatoire suivante est correctement mise en œuvre : - protection du (des) CIRCUIT (s) concerné (s) ou de l'ensemble de l'installation électrique par au moins un dispositif différentiel à haute sensibilité ≤ 30 mA.</p>

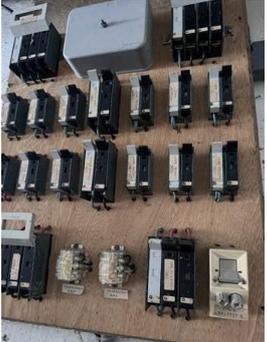
B4.3 b	<p>Le type d'au moins un fusible ou un disjoncteur n'est plus autorisé (fusible à tabatière, à broches rechargeables, coupe-circuit à fusible de type industriel, disjoncteur réglable en courant protégeant des circuits terminaux). Remarques : Présence de coupe-circuit(s) à fusible(s) industriel(s) ; Faire intervenir un électricien qualifié afin de remplacer le(s) coupe-circuit(s) à fusible(s) industriel(s) par des protections autorisées</p>

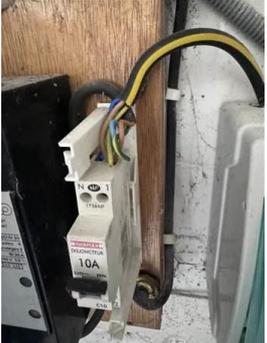
B4.3 f1	<p>La section des conducteurs de la canalisation alimentant le seul tableau n'est pas adaptée au courant de réglage du disjoncteur de branchement. Remarques : La section des conducteurs de la canalisation alimentant le tableau de répartition est inadaptée au courant de réglage du disjoncteur de branchement ; Faire intervenir un électricien qualifié afin de remplacer les conducteurs d'alimentation du tableau par des conducteurs de section adaptée</p>

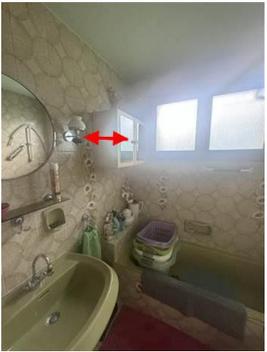
N° Article (1)	Libellé et localisation (*) des anomalies	N° Article (2)	Libellé des mesures compensatoires (3) correctement mises en œuvre	Photos
B5.3 a	<p>Locaux contenant une baignoire ou une douche : la continuité électrique de la liaison équipotentielle supplémentaire, reliant les éléments conducteurs et les masses des matériels électriques, n'est pas satisfaisante (résistance supérieure à 2 ohms).</p> <p>Remarques : La LES (Liaison Equipotentielle Supplémentaire) est incomplète ; Faire intervenir un électricien qualifié afin de compléter la LES</p>			
B6.3.1 a	<p>Local contenant une baignoire ou une douche : l'installation électrique ne répond pas aux prescriptions particulières appliquées à ce local (adéquation entre l'emplacement où est installé le matériel électrique et les caractéristiques de ce dernier - respect des règles de protection contre les chocs électriques liées aux zones).</p> <p>Remarques : Présence de matériel électrique inadapté placé en zone 2 d'un local contenant une douche ou une baignoire ; Faire intervenir un électricien qualifié afin de supprimer le matériel électrique inadapté ou le remplacer par du matériel adapté</p>

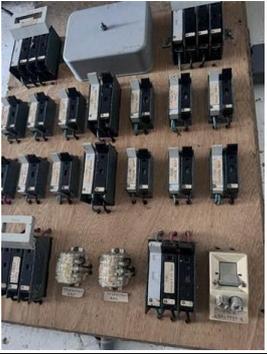
B7.3 e	<p>L'installation électrique comporte au moins un dispositif de protection avec une partie active nue sous tension accessible.</p> <p>Remarques : Présence de dispositif de protection de matériel électrique présentant des parties actives nues sous tension ; Faire intervenir un électricien qualifié afin de remplacer les matériels présentant des parties actives nues sous tension</p>

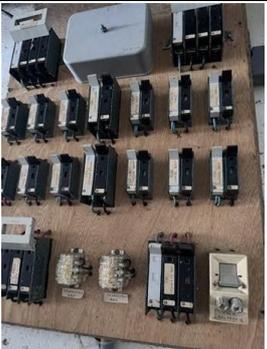
B8.3 a	<p>L'installation comporte au moins un matériel électrique vétuste.</p> <p>Remarques : Présence de matériel électrique vétuste (douilles, interrupteurs, socles de prise...) ; Faire intervenir un électricien qualifié afin de remplacer les matériels électriques vétustes</p>

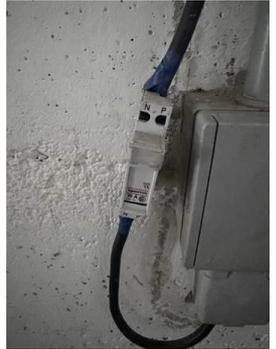
N° Article (1)	Libellé et localisation (*) des anomalies	N° Article (2)	Libellé des mesures compensatoires (3) correctement mises en œuvre	Photos
B8.3 b	L'installation comporte au moins un matériel électrique inadapté à l'usage. Remarques : Présence de matériel électrique inadapté à l'usage ; Faire intervenir un électricien qualifié afin de remplacer les matériels inadaptés par du matériel autorisé

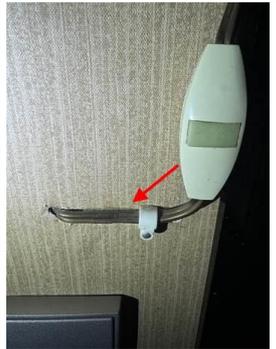
B8.3 d	L'installation comporte au moins un conducteur actif dont le diamètre est inférieur à 12/10 mm (1,13 mm²).

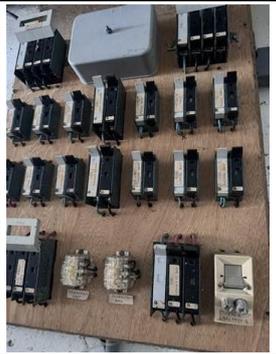
B8.3 e	Au moins un conducteur isolé n'est pas placé sur toute sa longueur dans un conduit, une goulotte ou une plinthe ou une huisserie, en matière isolante ou métallique, jusqu'à sa pénétration dans le matériel électrique qu'il alimente. Remarques : Présence de conducteurs électriques non protégés mécaniquement ; Faire intervenir un électricien qualifié afin d'installer des protections mécanique sur les conducteurs non protégés

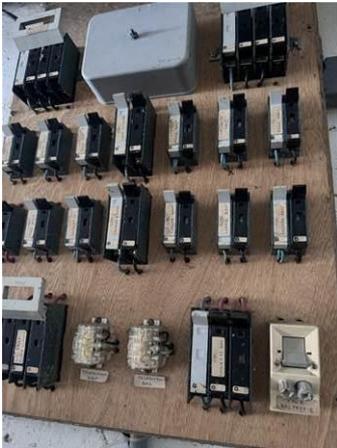
Photo PhEle001

Libellé de l'anomalie : B4.3 b Le type d'au moins un fusible ou un disjoncteur n'est plus autorisé (fusible à tabatière, à broches rechargeables, coupe-circuit à fusible de type industriel, disjoncteur réglable en courant protégeant des circuits terminaux).

Remarques : Présence de coupe-circuit(s) à fusible(s) industriel(s) ; Faire intervenir un électricien qualifié afin de remplacer le(s) coupe-circuit(s) à fusible(s) industriel(s) par des protections autorisées

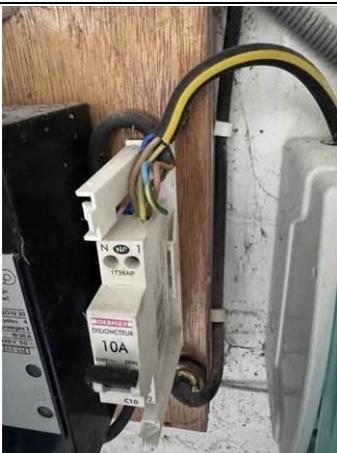
Photo PhEle002

Libellé de l'anomalie : B4.3 f1 La section des conducteurs de la canalisation alimentant le seul tableau n'est pas adaptée au courant de réglage du disjoncteur de branchement.

Remarques : La section des conducteurs de la canalisation alimentant le tableau de répartition est inadaptée au courant de réglage du disjoncteur de branchement ; Faire intervenir un électricien qualifié afin de remplacer les conducteurs d'alimentation du tableau par des conducteurs de section adaptée

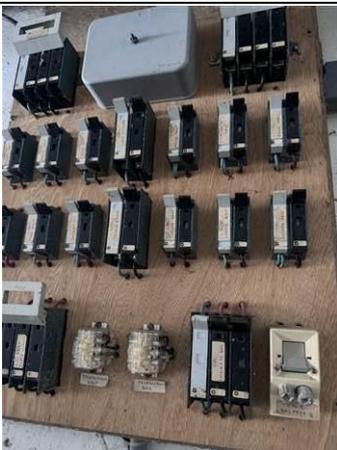
Photo PhEle003

Libellé de l'anomalie : B8.3 e Au moins un conducteur isolé n'est pas placé sur toute sa longueur dans un conduit, une goulotte ou une plinthe ou une huisserie, en matière isolante ou métallique, jusqu'à sa pénétration dans le matériel électrique qu'il alimente.

Remarques : Présence de conducteurs électriques non protégés mécaniquement ; Faire intervenir un électricien qualifié afin d'installer des protections mécanique sur les conducteurs non protégés

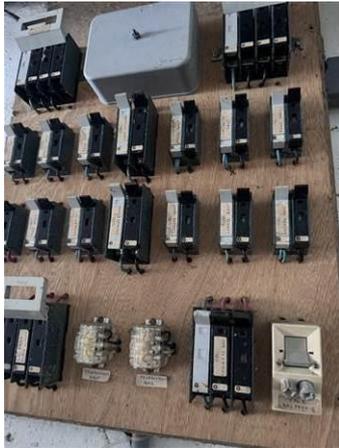
Photo PhEle004
 Libellé de l'anomalie : B7.3 e L'installation électrique comporte au moins un dispositif de protection avec une partie active nue sous tension accessible.
 Remarques : Présence de dispositif de protection de matériel électrique présentant des parties actives nues sous tension ; Faire intervenir un électricien qualifié afin de remplacer les matériels présentant des parties actives nues sous tension

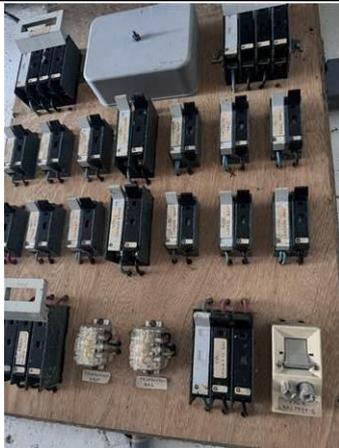
Photo PhEle005
 Libellé de l'anomalie : B8.3 a L'installation comporte au moins un matériel électrique vétuste.
 Remarques : Présence de matériel électrique vétuste (douilles, interrupteurs, socles de prise...) ; Faire intervenir un électricien qualifié afin de remplacer les matériels électriques vétustes

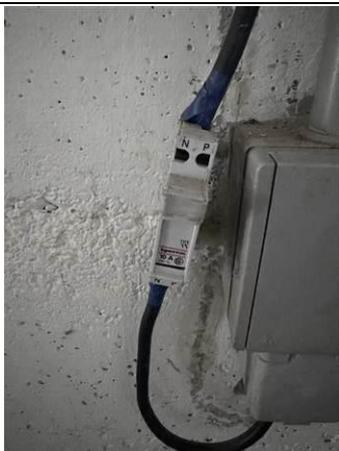
Photo PhEle006
 Libellé de l'anomalie : B8.3 b L'installation comporte au moins un matériel électrique inadapté à l'usage.
 Remarques : Présence de matériel électrique inadapté à l'usage ; Faire intervenir un électricien qualifié afin de remplacer les matériels inadaptés par du matériel autorisé

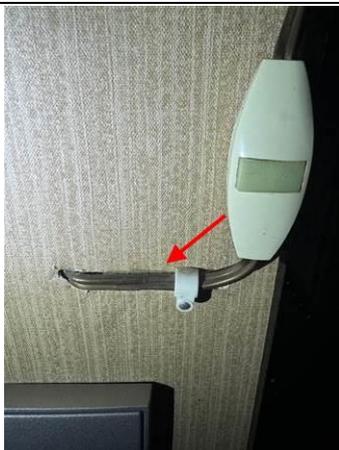
Photo PhEle007
 Libellé de l'anomalie : B8.3 d L'installation comporte au moins un conducteur actif dont le diamètre est inférieur à 12/10 mm (1,13 mm²).

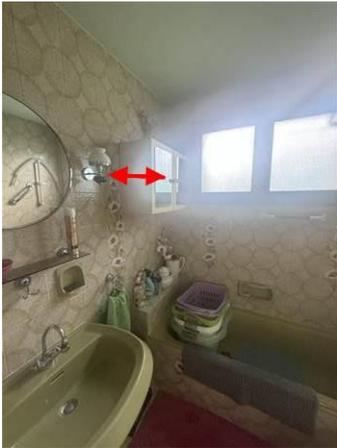
Photo PhEle008

Libellé de l'anomalie : B6.3.1 a Local contenant une baignoire ou une douche : l'installation électrique ne répond pas aux prescriptions particulières appliquées à ce local (adéquation entre l'emplacement où est installé le matériel électrique et les caractéristiques de ce dernier - respect des règles de protection contre les chocs électriques liées aux zones).
Remarques : Présence de matériel électrique inadapté placé en zone 2 d'un local contenant une douche ou une baignoire ; Faire intervenir un électricien qualifié afin de supprimer le matériel électrique inadapté ou le remplacer par du matériel adapté

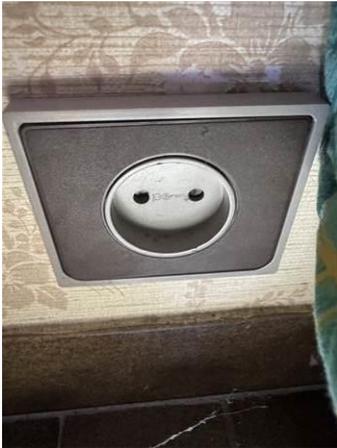
Photo PhEle009

Libellé du point de contrôle : B3.3.6 a1 Au moins un socle de prise de courant ne comporte pas de broche de terre.
Remarques : Présence de circuits électriques non équipés de conducteurs de protection ; Faire intervenir un électricien qualifié afin d'installer des conducteurs de protection sur les circuits qui n'en sont pas équipés
