Résumé de l'expertise n° 23/IMO/1165

Commune : **38140 RENAGE**
Références cadastrales non communiquées
Désignation et situation du ou des lot(s) de copropriété :
, Lot numéro Non communiqué

Périmètre de repérage : **MAISON**

DPE Diagnostic de performance énergétique (logement)

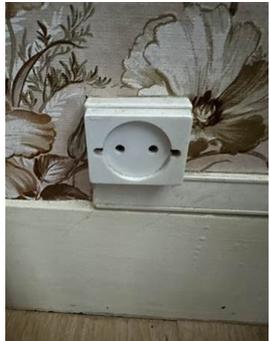
N° Article (1)	Libellé et localisation (*) des anomalies	N° Article (2)	Libellé des mesures compensatoires (3) correctement mises en œuvre	Photos
B3.3.6 a1	<p>Au moins un socle de prise de courant ne comporte pas de broche de terre. Remarques : Présence de circuits électriques non équipés de conducteurs de protection ; Faire intervenir un électricien qualifié afin d'installer des conducteurs de protection sur les circuits qui n'en sont pas équipés</p>

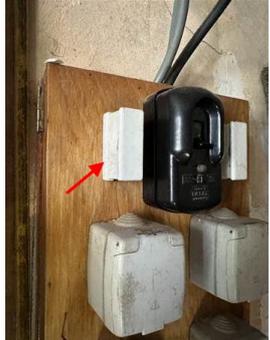
B4.3 b	<p>Le type d'au moins un fusible ou un disjoncteur n'est plus autorisé (fusible à tabatière, à broches rechargeables, coupe-circuit à fusible de type industriel, disjoncteur réglable en courant protégeant des circuits terminaux). Remarques : Présence de fusible(s) de type à broche(s) rechargeable(s) ; Faire intervenir un électricien qualifié afin de remplacer le(s) fusible(s) de type à broche(s) rechargeable(s) par des protections autorisées</p>

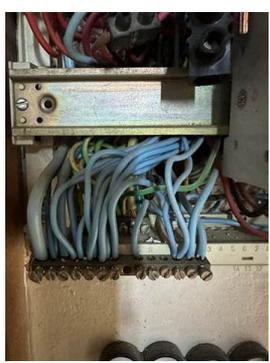
B4.3 c	<p>Plusieurs circuits disposent d'un conducteur neutre commun dont les conducteurs ne sont pas correctement protégés contre les surintensités. Remarques : Présence de conducteur(s) neutre(s) commun(s) à plusieurs circuits avec des conducteurs de phase non regroupés sous la même protection contre les surintensités ; Faire intervenir un électricien qualifié afin de regrouper les conducteurs de phase sous une même protection ou de supprimer le(s) conducteur(s) neutre(s) commun(s)</p>

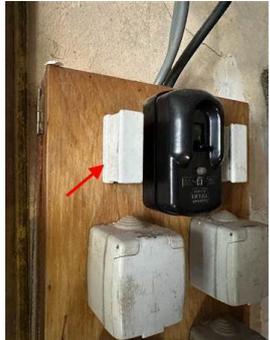
B8.3 a	<p>L'installation comporte au moins un matériel électrique vétuste. Remarques : Présence de matériel électrique vétuste (douilles, interrupteurs, socles de prise...) ; Faire intervenir un électricien qualifié afin de remplacer les matériels électriques vétustes</p>

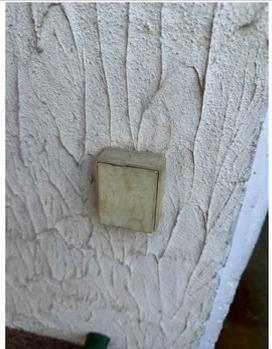
N° Article (1)	Libellé et localisation (*) des anomalies	N° Article (2)	Libellé des mesures compensatoires (3) correctement mises en œuvre	Photos
B8.3 b	L'installation comporte au moins un matériel électrique inadapté à l'usage. Remarques : Présence de matériel électrique inadapté à l'usage ; Faire intervenir un électricien qualifié afin de remplacer les matériels inadaptés par du matériel autorisé

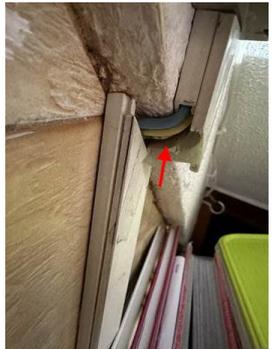
B8.3 e	Au moins un conducteur isolé n'est pas placé sur toute sa longueur dans un conduit, une goulotte ou une plinthe ou une huisserie, en matière isolante ou métallique, jusqu'à sa pénétration dans le matériel électrique qu'il alimente. Remarques : Présence de conducteurs électriques non protégés mécaniquement ; Faire intervenir un électricien qualifié afin d'installer des protections mécanique sur les conducteurs non protégés

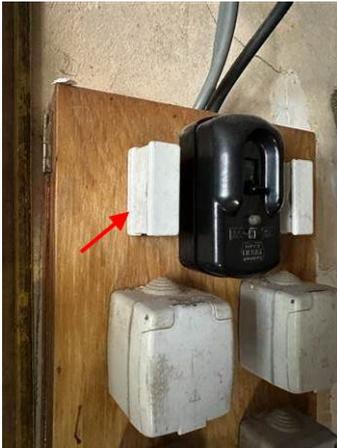
Photo PhEle001

Libellé de l'anomalie : B4.3 b Le type d'au moins un fusible ou un disjoncteur n'est plus autorisé (fusible à tabatière, à broches rechargeables, coupe-circuit à fusible de type industriel, disjoncteur réglable en courant protégeant des circuits terminaux).
Remarques : Présence de fusible(s) de type à broche(s) rechargeable(s) ; Faire intervenir un électricien qualifié afin de remplacer le(s) fusible(s) de type à broche(s) rechargeable(s) par des protections autorisées

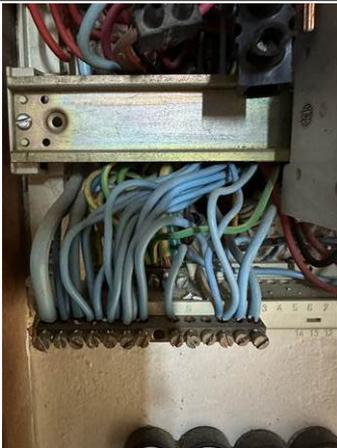
Photo PhEle002

Libellé de l'anomalie : B4.3 c Plusieurs circuits disposent d'un conducteur neutre commun dont les conducteurs ne sont pas correctement protégés contre les surintensités.
Remarques : Présence de conducteur(s) neutre(s) commun(s) à plusieurs circuits avec des conducteurs de phase non regroupés sous la même protection contre les surintensités ; Faire intervenir un électricien qualifié afin de regrouper les conducteurs de phase sous une même protection ou de supprimer le(s) conducteur(s) neutre(s) commun(s)

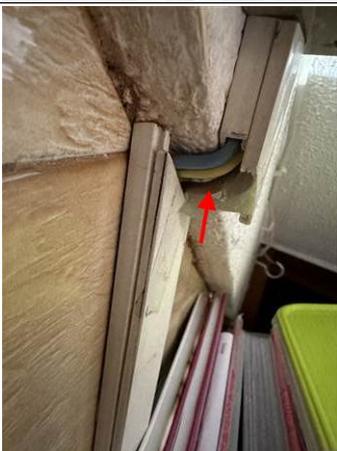
Photo PhEle003

Libellé de l'anomalie : B8.3 e Au moins un conducteur isolé n'est pas placé sur toute sa longueur dans un conduit, une goulotte ou une plinthe ou une huisserie, en matière isolante ou métallique, jusqu'à sa pénétration dans le matériel électrique qu'il alimente.
Remarques : Présence de conducteurs électriques non protégés mécaniquement ; Faire intervenir un électricien qualifié afin d'installer des protections mécaniques sur les conducteurs non protégés

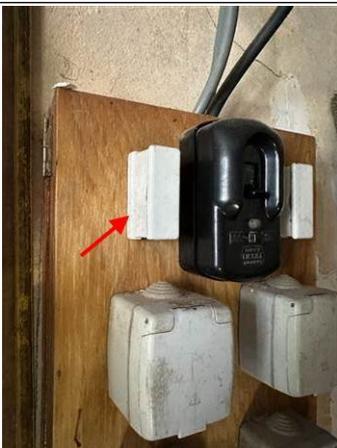
Photo PhEle004

Libellé de l'anomalie : B8.3 a L'installation comporte au moins un matériel électrique vétuste.
Remarques : Présence de matériel électrique vétuste (douilles, interrupteurs, socles de prise...) ; Faire intervenir un électricien qualifié afin de remplacer les matériels électriques vétustes

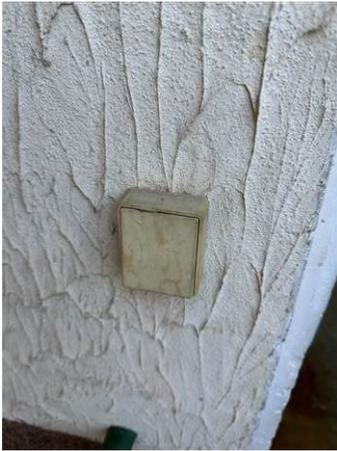
Photo PhEle005

Libellé de l'anomalie : B8.3 b L'installation comporte au moins un matériel électrique inadapté à l'usage.

Remarques : Présence de matériel électrique inadapté à l'usage ; Faire intervenir un électricien qualifié afin de remplacer les matériels inadaptés par du matériel autorisé

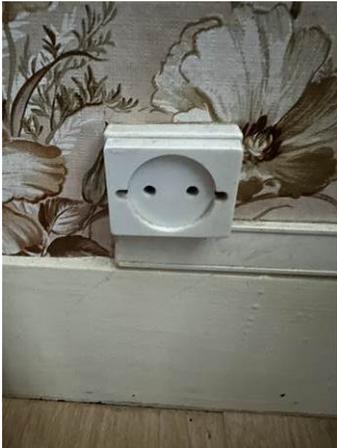
Photo PhEle006

Libellé de l'anomalie : B3.3.6 a1 Au moins un socle de prise de courant ne comporte pas de broche de terre.

Remarques : Présence de circuits électriques non équipés de conducteurs de protection ; Faire intervenir un électricien qualifié afin d'installer des conducteurs de protection sur les circuits qui n'en sont pas équipés

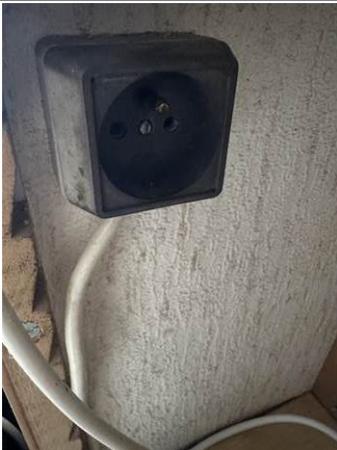
Photo PhEle007

Libellé de l'information complémentaire : B11 b2 Au moins un socle de prise de courant n'est pas de type à obturateur

Remarques : Présence de socles de prises non équipés d'obturateur ; Faire intervenir un électricien qualifié afin de remplacer les socles de prises non équipés d'obturateur par des socles de prises à obturateur

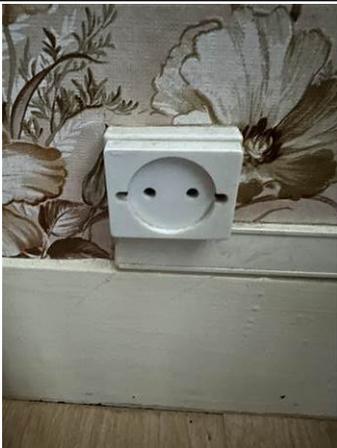
Photo PhEle008

Libellé de l'information complémentaire : B11 c2 Au moins un socle de prise de courant ne possède pas un puits de 15 mm.

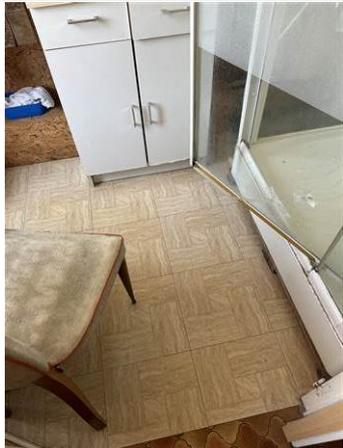
Localisation	Identifiant + Description	Photo
Salle de bain	<p>Identifiant: M001 Réf. échantillon: P002 Réf. laboratoire: IT112310-8864 Description: Dalle de sol Composant de la construction: 5 - Planchers et planchers techniques - Revêtements de sols Partie à sonder: Dalle de sol Liste selon annexe.13-9 du CSP: B</p>

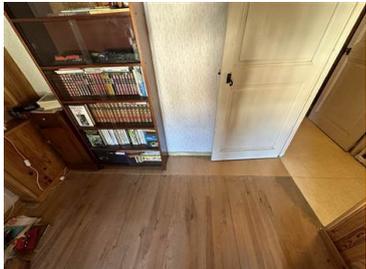
Chambre 3	<p>Identifiant: M002 Réf. échantillon: P003 Réf. laboratoire: IT112310-8865 Description: Dalle de sol Composant de la construction: 5 - Planchers et planchers techniques - Revêtements de sols Partie à sonder: Dalle de sol Liste selon annexe.13-9 du CSP: B</p>

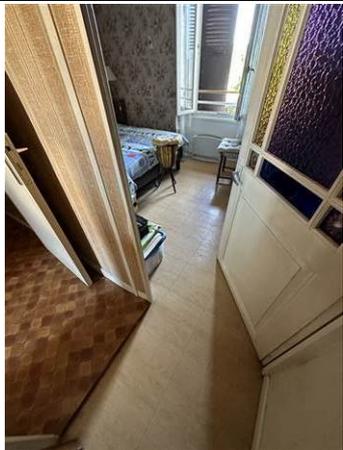
Dégagement	<p>Identifiant: ZPSO échantillon: P001 Description: Dalle de sol Composant de la construction: 5 - Planchers et planchers techniques - Revêtements de sols Partie à sonder: Dalle de sol Liste selon annexe.13-9 du CSP: B</p>	
Chambre 1	<p>Identifiant: ZPSO-001 Réf. échantillon: P001 Réf. laboratoire: IT112310-8863 Description: Dalle de sol Composant de la construction: 5 - Planchers et planchers techniques - Revêtements de sols Partie à sonder: Dalle de sol Liste selon annexe.13-9 du CSP: B</p>

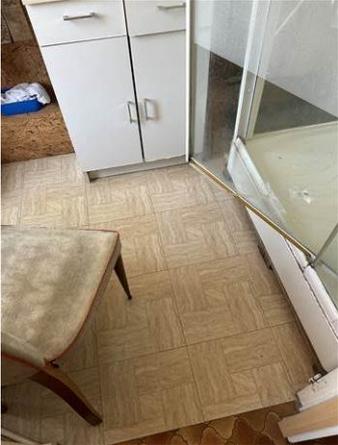
<p>Photo n° PhA001 Localisation : Salle de bain Ouvrage : 5 - Planchers et planchers techniques - Revêtements de sols Partie d'ouvrage : Dalle de sol Description : Dalle de sol</p>

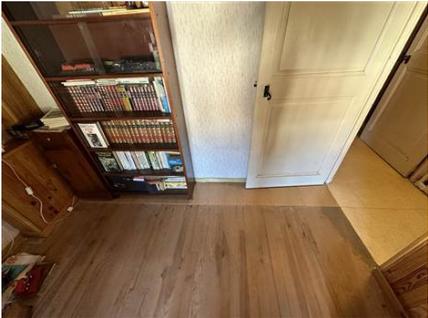
<p>Photo n° PhA002 Localisation : Chambre 3 Ouvrage : 5 - Planchers et planchers techniques - Revêtements de sols Partie d'ouvrage : Dalle de sol Description : Dalle de sol</p>

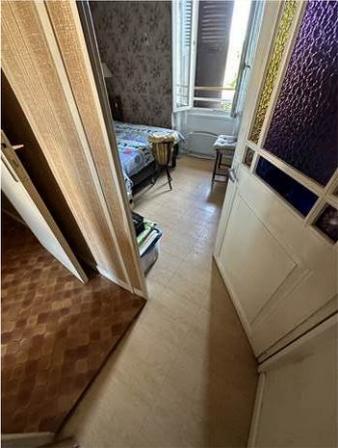
<p>Photo n° PhA003 Localisation : Chambre 1 Ouvrage : 5 - Planchers et planchers techniques - Revêtements de sols Partie d'ouvrage : Dalle de sol Description : Dalle de sol</p>
