C2B DIAGNOSTICS

## Résumé de l'expertise n° 24/IMO/2303

## Certificat de superficie de la partie privative

## 38140 RENAGE

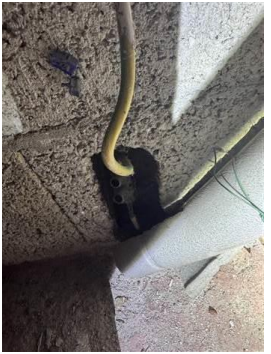
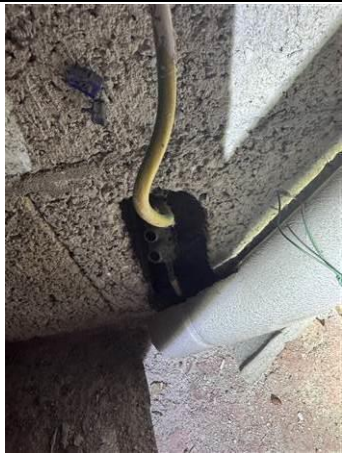
| N° Article (1) | Libellé et localisation (*) des anomalies | N° Article (2) | Libellé des mesures compensatoires (3) correctement mises en œuvre | Photos |
|---|---|---|---|---|
| B3.3.4 d | <p>Au moins une connexion visible du conducteur de la liaison équipotentielle principale sur les éléments conducteurs n'assure pas un contact sûr et durable.</p> <p><b>Remarques :</b> Qualité insatisfaisante de la connexion du conducteur de LEP (Liaison Equipotentiel Principale), du conducteur principal de protection, sur les éléments conducteurs ; <b>Faire intervenir un électricien qualifié afin de rétablir une connexion satisfaisante</b></p> | | | |

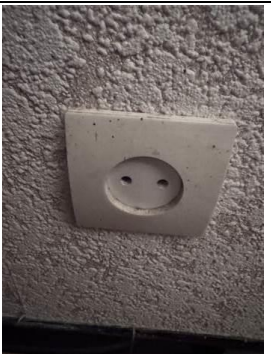
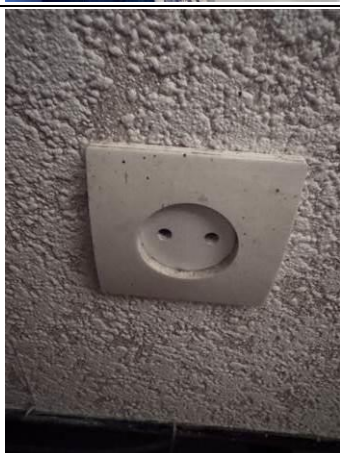
Photo PhEle010

| N° Article (1) | Libellé et localisation (*) des anomalies | N° Article (2) | Libellé des mesures compensatoires (3) correctement mises en œuvre | Photos |
|---|---|---|---|---|
| B3.3.6 a1 | <p>Au moins un socle de prise de courant ne comporte pas de broche de terre.</p> <p><b>Remarques :</b> Présence de circuits électriques non équipés de conducteurs de protection ; <b>Faire intervenir un électricien qualifié afin d'installer des conducteurs de protection sur les circuits qui n'en sont pas équipés</b></p> | | | |

Libellé de l'anomalie : B3.3.6 a1 Au moins un socle de prise de courant ne comporte pas de broche de terre.  
Remarques : Présence de circuits électriques non équipés de conducteurs de protection ; Faire intervenir un électricien qualifié afin d'installer des conducteurs de protection sur les circuits qui n'en sont pas équipés

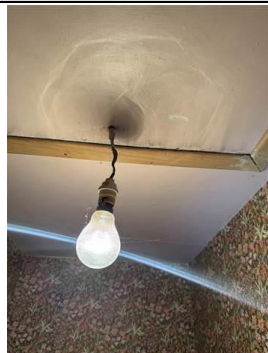
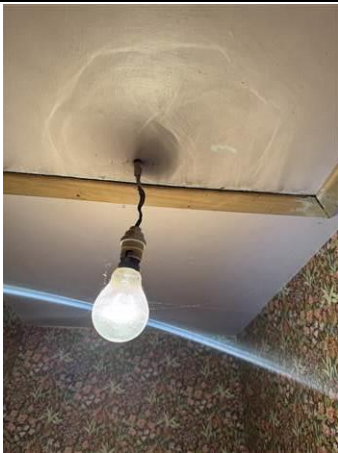
Photo PhEle006

| N° Article (1) | Libellé et localisation (*) des anomalies | N° Article (2) | Libellé des mesures compensatoires (3) correctement mises en œuvre | Photos |
|---|---|---|---|---|
| B4.3 h | Des conducteurs ou des appareillages présentent des traces d'échauffement.<br><b>Remarques :</b> Présence d'appareillage présentant des traces d'échauffement ; <b>Faire intervenir un électricien qualifié afin de remplacer les appareils présentant des traces d'échauffement</b> | | | |

Libellé de l'anomalie : B4.3 h Des conducteurs ou des appareillages présentent des traces d'échauffement.

Remarques : Présence d'appareillage présentant des traces d'échauffement ; Faire intervenir un électricien qualifié afin de remplacer les appareils présentant des traces d'échauffement

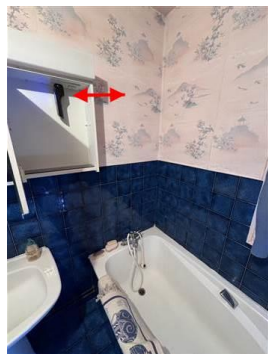
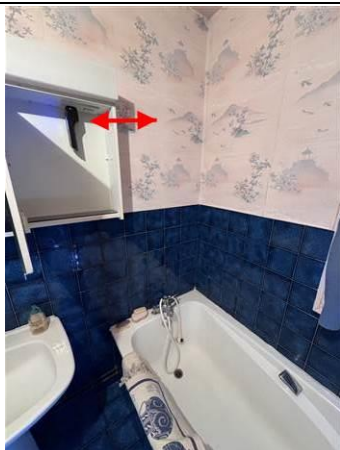
Photo PhEle009

| N° Article (1) | Libellé et localisation (*) des anomalies | N° Article (2) | Libellé des mesures compensatoires (3) correctement mises en œuvre | Photos |
|---|---|---|---|---|
| B6.3.1 a | Local contenant une baignoire ou une douche : l'installation électrique ne répond pas aux prescriptions particulières appliquées à ce local (adéquation entre l'emplacement où est installé le matériel électrique et les caractéristiques de ce dernier – respect des règles de protection contre les chocs électriques liées aux zones).<br><b>Remarques :</b> Présence de matériel électrique inadapté placé en zone 2 d'un local contenant une douche ou une baignoire ; <b>Faire intervenir un électricien qualifié afin de supprimer le matériel électrique inadapté ou le remplacer par du matériel adapté</b> | | | |

Libellé de l'anomalie : B6.3.1 a Local contenant une baignoire ou une douche : l'installation électrique ne répond pas aux prescriptions particulières appliquées à ce local (adéquation entre l'emplacement où est installé le matériel électrique et les caractéristiques de ce dernier – respect des règles de protection contre les chocs électriques liées aux zones).  
Remarques : Présence de matériel électrique inadapté placé en zone 2 d'un local contenant une douche ou une baignoire ; Faire intervenir un électricien qualifié afin de supprimer le matériel électrique inadapté ou le remplacer par du matériel adapté

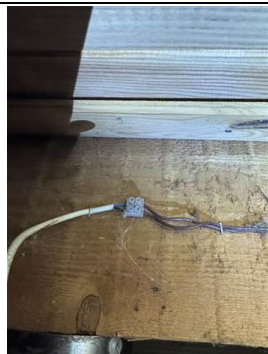
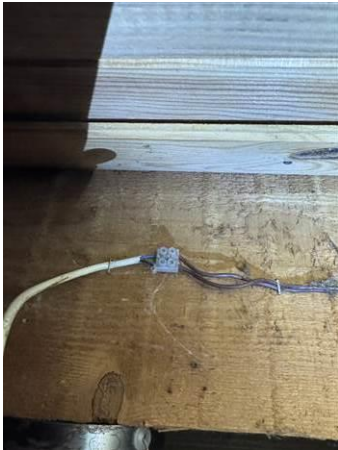
Photo PhEle005

| N° Article (1) | Libellé et localisation (*) des anomalies | N° Article (2) | Libellé des mesures compensatoires (3) correctement mises en œuvre | Photos |
|---|---|---|---|---|
| B7.3 d | L'installation électrique comporte au moins une connexion avec une partie active nue sous tension accessible.<br><b>Remarques :</b> Présence de connexion de matériel électrique présentant des parties actives nues sous tension ; <b>Faire intervenir un électricien qualifié afin de remplacer les matériels présentant des parties actives nues sous tension</b> | | | |

Libellé de l'anomalie : B7.3 d L'installation électrique comporte au moins une connexion avec une partie active nue sous tension accessible.

Remarques : Présence de connexion de matériel électrique présentant des parties actives nues sous tension ; Faire intervenir un électricien qualifié afin de remplacer les matériels présentant des parties actives nues sous tension

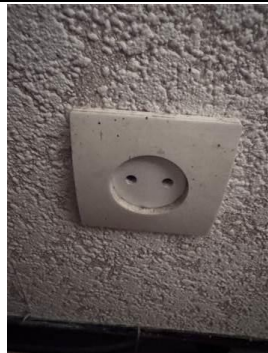
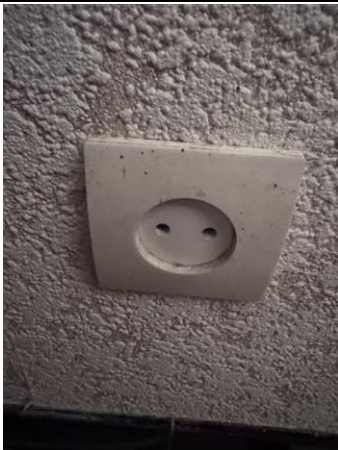
Photo PhEle007

| N° Article (1) | Libellé et localisation (*) des anomalies | N° Article (2) | Libellé des mesures compensatoires (3) correctement mises en œuvre | Photos |
|---|---|---|---|---|
| B8.3 a | L'installation comporte au moins un matériel électrique vétuste.<br><b>Remarques :</b> Présence de matériel électrique vétuste (douilles, interrupteurs, socles de prise...) ; <b>Faire intervenir un électricien qualifié afin de remplacer les matériels électriques vétustes</b> | | | |

Libellé de l'anomalie : B8.3 a L'installation comporte au moins un matériel électrique vétuste.

Remarques : Présence de matériel électrique vétuste (douilles, interrupteurs, socles de prise...) ; Faire intervenir un électricien qualifié afin de remplacer les matériels électriques vétustes

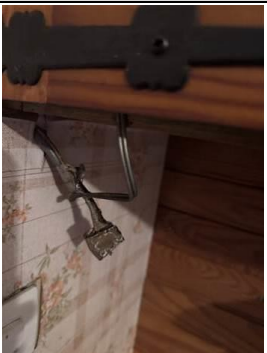
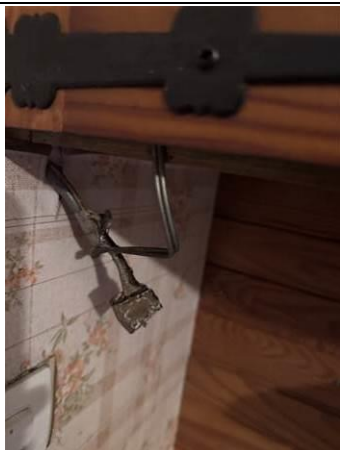
Photo PhEle008

| N° Article (1) | Libellé et localisation (*) des anomalies | N° Article (2) | Libellé des mesures compensatoires (3) correctement mises en œuvre | Photos |
|---|---|---|---|---|
| B8.3 d | L'installation comporte au moins un conducteur actif dont le diamètre est inférieur à 12/10 mm (1,13 mm <sup>2</sup> ). | | | |

Libellé de l'anomalie : B8.3 d L'installation comporte au moins un conducteur actif dont le diamètre est inférieur à 12/10 mm (1,13 mm²).

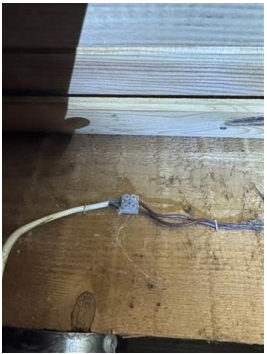
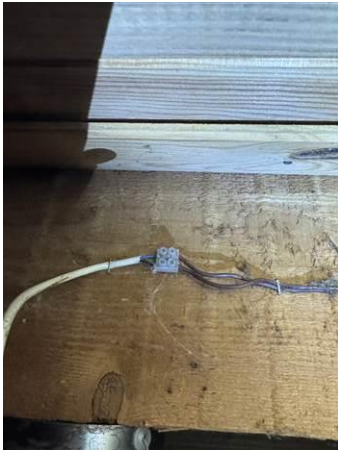
Photo PhEle004

| N° Article (1) | Libellé et localisation (*) des anomalies | N° Article (2) | Libellé des mesures compensatoires (3) correctement mises en œuvre | Photos |
|---|---|---|---|---|
| B8.3 e | Au moins un conducteur isolé n'est pas placé sur toute sa longueur dans un conduit, une goulotte ou une plinthe ou une huisserie, en matière isolante ou métallique, jusqu'à sa pénétration dans le matériel électrique qu'il alimente.<br><b>Remarques :</b> Présence de conducteurs électriques non protégés mécaniquement ;<br><b>Faire intervenir un électricien qualifié afin d'installer des protections mécanique sur les conducteurs non protégés</b> | | | |

Libellé de l'anomalie : B8.3 e Au moins un conducteur isolé n'est pas placé sur toute sa longueur dans un conduit, une goulotte ou une plinthe ou une huisserie, en matière isolante ou métallique, jusqu'à sa pénétration dans le matériel électrique qu'il alimente.

Remarques : Présence de conducteurs électriques non protégés mécaniquement ; Faire intervenir un électricien qualifié afin d'installer des protections mécanique sur les conducteurs non protégés

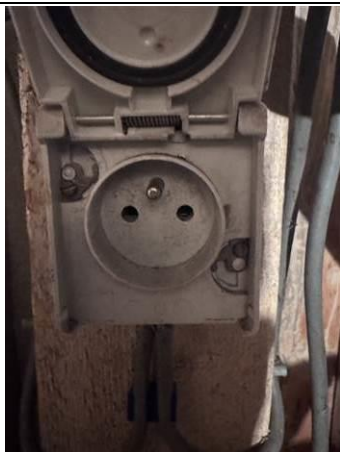
Photo PhEle012

Libellé de l'information complémentaire : B11 b2 Au moins un socle de prise de courant n'est pas de type à obturateur  
Remarques : Présence de socles de prises non équipés d'obturateur ; Faire intervenir un électricien qualifié afin de remplacer les socles de prises non équipés d'obturateur par des socles de prises à obturateur

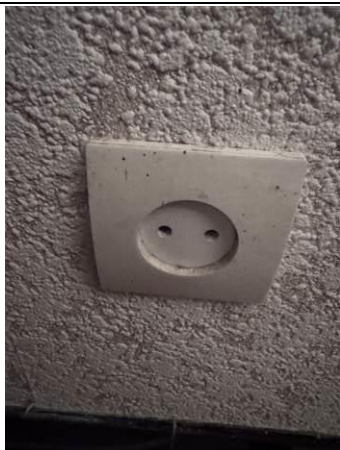
Photo PhEle013

Libellé de l'information complémentaire : B11 c2 Au moins un socle de prise de courant ne possède pas un puits de 15 mm.
