## Résumé de l'expertise n° 24/IMO/2137

Commune : ..... **38470 VINAY**

Périmètre de repérage : ... **MAISON**

# DPE Diagnostic de performance énergétique (logement)

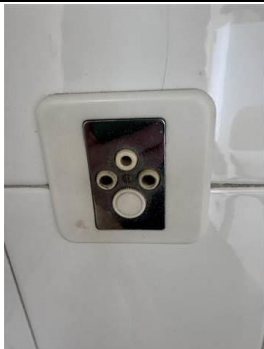
| N° Article (1) | Libellé et localisation (*) des anomalies | N° Article (2) | Libellé des mesures compensatoires (3) correctement mises en œuvre | Photos |
|---|---|---|---|---|
| B3.3.6 a1 | <p>Au moins un socle de prise de courant ne comporte pas de broche de terre.</p> <p><b>Remarques :</b> Présence de circuits électriques non équipés de conducteurs de protection ; <b>Faire intervenir un électricien qualifié afin d'installer des conducteurs de protection sur les circuits qui n'en sont pas équipés</b></p> | | | |

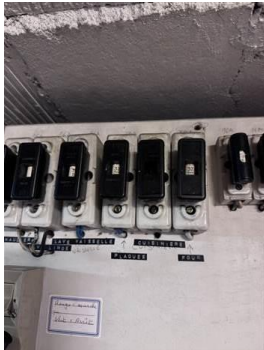
| N° Article (1) | Libellé et localisation (*) des anomalies | N° Article (2) | Libellé des mesures compensatoires (3) correctement mises en œuvre | Photos |
|---|---|---|---|---|
| B4.3 b | <p>Le type d'au moins un fusible ou un disjoncteur n'est plus autorisé (fusible à tabatière, à broches rechargeables, coupe-circuit à fusible de type industriel, disjoncteur réglable en courant protégeant des circuits terminaux).</p> <p><b>Remarques :</b> Présence de fusible(s) de type à broche(s) rechargeable(s) ; <b>Faire intervenir un électricien qualifié afin de remplacer le(s) fusible(s) de type à broche(s) rechargeable(s) par des protections autorisées</b></p> | | | |

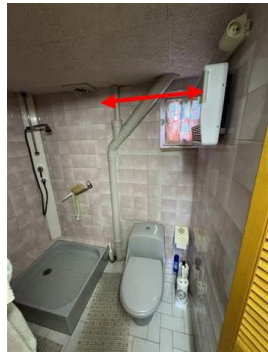
| N° Article (1) | Libellé et localisation (*) des anomalies | N° Article (2) | Libellé des mesures compensatoires (3) correctement mises en œuvre | Photos |
|---|---|---|---|---|
| B6.3.1 a | <p>Local contenant une baignoire ou une douche : l'installation électrique ne répond pas aux prescriptions particulières appliquées à ce local (adéquation entre l'emplacement où est installé le matériel électrique et les caractéristiques de ce dernier – respect des règles de protection contre les chocs électriques liées aux zones).</p> <p><b>Remarques :</b> Présence de matériel électrique inadapté placé en zone 2 d'un local contenant une douche ou une baignoire ; <b>Faire intervenir un électricien qualifié afin de supprimer le matériel électrique inadapté ou le remplacer par du matériel adapté</b></p> | | | |

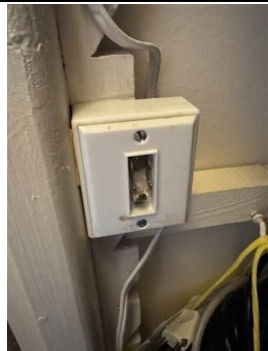
| N° Article (1) | Libellé et localisation (*) des anomalies | N° Article (2) | Libellé des mesures compensatoires (3) correctement mises en œuvre | Photos |
|---|---|---|---|---|
| B7.3 a | <p>L'Enveloppe d'au moins un matériel est manquante ou détériorée.</p> <p><b>Remarques :</b> Présence de matériel électrique en place dont l'enveloppe présente des détériorations ; <b>Faire intervenir un électricien qualifié afin de remplacer les matériels présentant des détériorations</b></p> | | | |

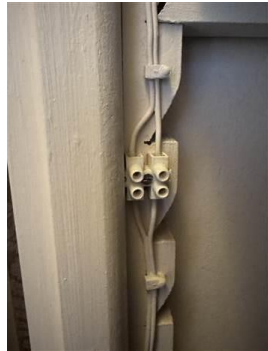
| N° Article (1) | Libellé et localisation (*) des anomalies | N° Article (2) | Libellé des mesures compensatoires (3) correctement mises en œuvre | Photos |
|---|---|---|---|---|
| B7.3 d | <p>L'installation électrique comporte au moins une connexion avec une partie active nue sous tension accessible.</p> <p><b>Remarques :</b> Présence de connexion de matériel électrique présentant des parties actives nues sous tension ; <b>Faire intervenir un électricien qualifié afin de remplacer les matériels présentant des parties actives nues sous tension</b></p> | | | |

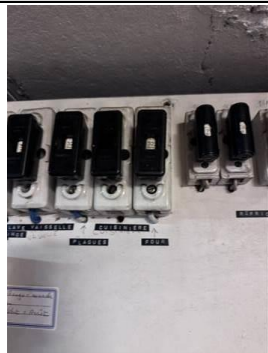
| N° Article (1) | Libellé et localisation (*) des anomalies | N° Article (2) | Libellé des mesures compensatoires (3) correctement mises en œuvre | Photos |
|---|---|---|---|---|
| B7.3 e | L'installation électrique comporte au moins un dispositif de protection avec une partie active nue sous tension accessible.<br><b>Remarques :</b> Présence de dispositif de protection de matériel électrique présentant des parties actives nues sous tension ;<br><b>Faire intervenir un électricien qualifié afin de remplacer les matériels présentant des parties actives nues sous tension</b> | | | |

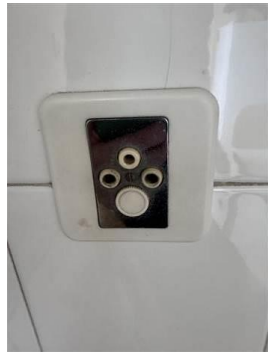
| N° Article (1) | Libellé et localisation (*) des anomalies | N° Article (2) | Libellé des mesures compensatoires (3) correctement mises en œuvre | Photos |
|---|---|---|---|---|
| B8.3 a | L'installation comporte au moins un matériel électrique vétuste.<br><b>Remarques :</b> Présence de matériel électrique vétuste (douilles, interrupteurs, socles de prise...) ; <b>Faire intervenir un électricien qualifié afin de remplacer les matériels électriques vétustes</b> | | | |

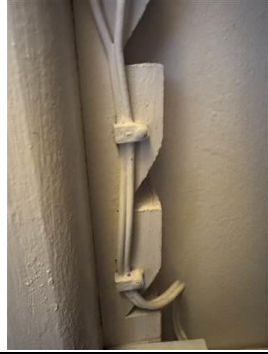
| N° Article (1) | Libellé et localisation (*) des anomalies | N° Article (2) | Libellé des mesures compensatoires (3) correctement mises en œuvre | Photos |
|---|---|---|---|---|
| B8.3 d | L'installation comporte au moins un conducteur actif dont le diamètre est inférieur à 12/10 mm (1,13 mm²). | | | |

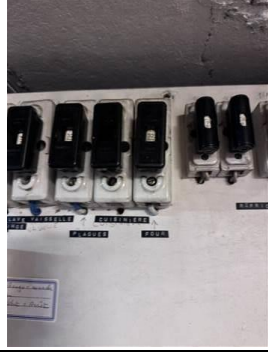
| N° Article (1) | Libellé et localisation (*) des anomalies | N° Article (2) | Libellé des mesures compensatoires (3) correctement mises en œuvre | Photos |
|---|---|---|---|---|
| B8.3 e | Au moins un conducteur isolé n'est pas placé sur toute sa longueur dans un conduit, une goulotte ou une plinthe ou une huisserie, en matière isolante ou métallique, jusqu'à sa pénétration dans le matériel électrique qu'il alimente.<br><b>Remarques :</b> Présence de conducteurs électriques non protégés mécaniquement ;<br><b>Faire intervenir un électricien qualifié afin d'installer des protections mécanique sur les conducteurs non protégés</b> | | | |

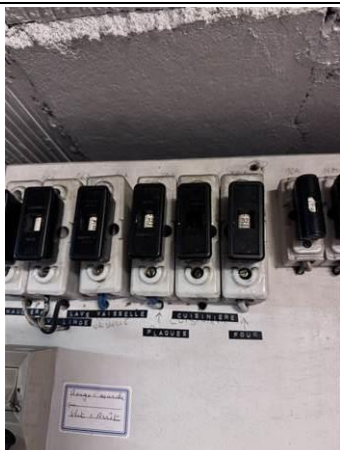
Photo PhEle001

Libellé de l'anomalie : B4.3 b Le type d'au moins un fusible ou un disjoncteur n'est plus autorisé (fusible à tabatière, à broches rechargeables, coupe-circuit à fusible de type industriel, disjoncteur réglable en courant protégeant des circuits terminaux).

Remarques : Présence de fusible(s) de type à broche(s) rechargeable(s) ; Faire intervenir un électricien qualifié afin de remplacer le(s) fusible(s) de type à broche(s) rechargeable(s) par des protections autorisées

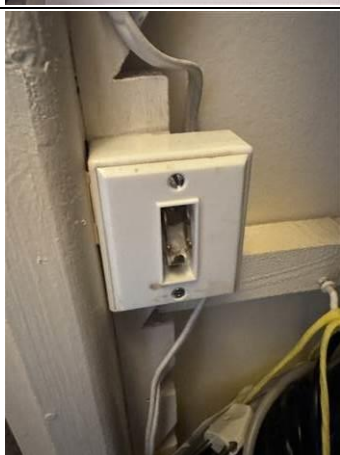
Photo PhEle002

Libellé de l'anomalie : B7.3 a L'Enveloppe d'au moins un matériel est manquante ou détériorée.

Remarques : Présence de matériel électrique en place dont l'enveloppe présente des détériorations ; Faire intervenir un électricien qualifié afin de remplacer les matériels présentant des détériorations

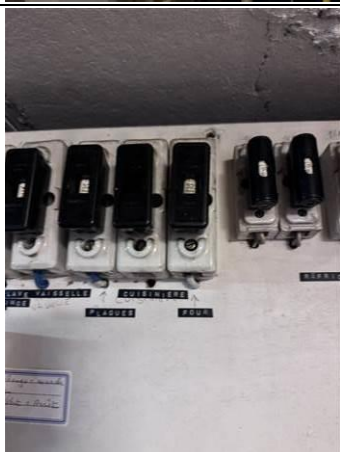
Photo PhEle003

Libellé de l'anomalie : B8.3 e Au moins un conducteur isolé n'est pas placé sur toute sa longueur dans un conduit, une goulotte ou une plinthe ou une huisserie, en matière isolante ou métallique, jusqu'à sa pénétration dans le matériel électrique qu'il alimente.

Remarques : Présence de conducteurs électriques non protégés mécaniquement ; Faire intervenir un électricien qualifié afin d'installer des protections mécanique sur les conducteurs non protégés

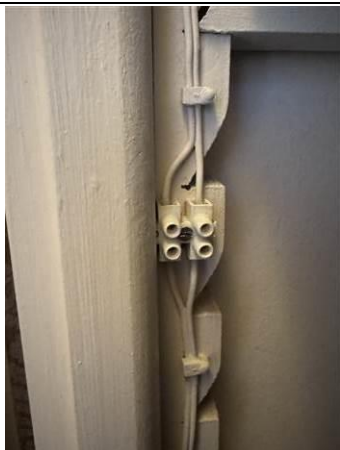
Photo PhEle004

Libellé de l'anomalie : B7.3 d L'installation électrique comporte au moins une connexion avec une partie active nue sous tension accessible.

Remarques : Présence de connexion de matériel électrique présentant des parties actives nues sous tension ; Faire intervenir un électricien qualifié afin de remplacer les matériels présentant des parties actives nues sous tension

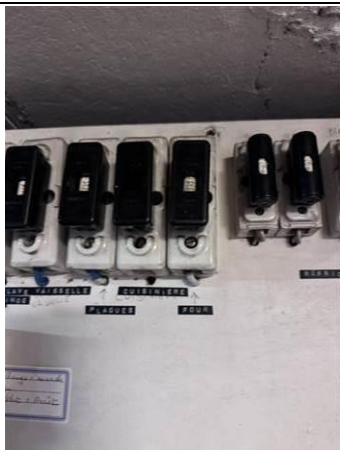
Photo PhEle005

Libellé de l'anomalie : B7.3 e L'installation électrique comporte au moins un dispositif de protection avec une partie active nue sous tension accessible.

Remarques : Présence de dispositif de protection de matériel électrique présentant des parties actives nues sous tension ; Faire intervenir un électricien qualifié afin de remplacer les matériels présentant des parties actives nues sous tension

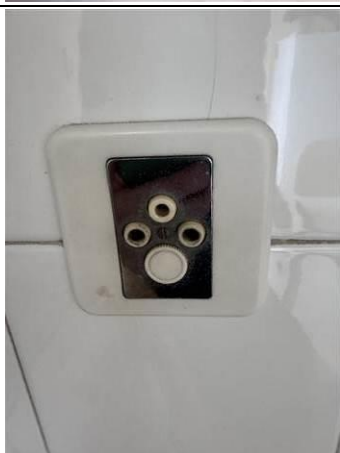
Photo PhEle006

Libellé de l'anomalie : B8.3 a L'installation comporte au moins un matériel électrique vétuste.

Remarques : Présence de matériel électrique vétuste (douilles, interrupteurs, socles de prise...) ; Faire intervenir un électricien qualifié afin de remplacer les matériels électriques vétustes

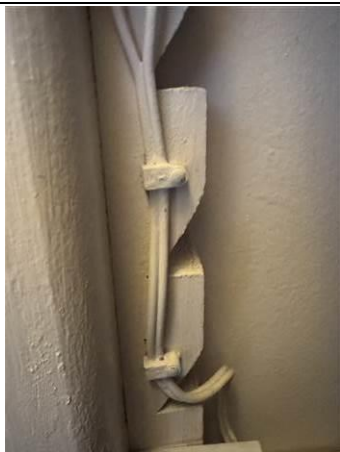
Photo PhEle007

Libellé de l'anomalie : B8.3 d L'installation comporte au moins un conducteur actif dont le diamètre est inférieur à 12/10 mm (1,13 mm²).

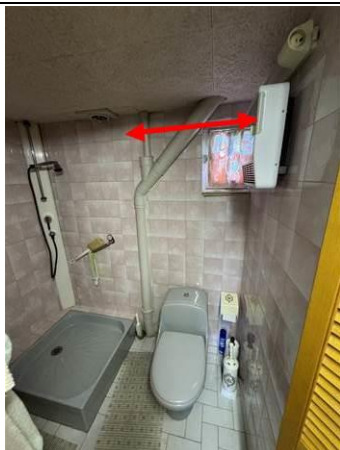
Photo PhEle008

Libellé de l'anomalie : B6.3.1 a Local contenant une baignoire ou une douche : l'installation électrique ne répond pas aux prescriptions particulières appliquées à ce local (adéquation entre l'emplacement où est installé le matériel électrique et les caractéristiques de ce dernier – respect des règles de protection contre les chocs électriques liées aux zones).  
Remarques : Présence de matériel électrique inadapté placé en zone 2 d'un local contenant une douche ou une baignoire ; Faire intervenir un électricien qualifié afin de supprimer le matériel électrique inadapté ou le remplacer par du matériel adapté

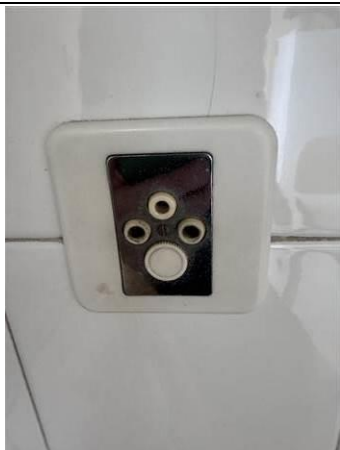
Photo PhEle009

Libellé de l'anomalie : B3.3.6 a1 Au moins un socle de prise de courant ne comporte pas de broche de terre.  
Remarques : Présence de circuits électriques non équipés de conducteurs de protection ; Faire intervenir un électricien qualifié afin d'installer des conducteurs de protection sur les circuits qui n'en sont pas équipés

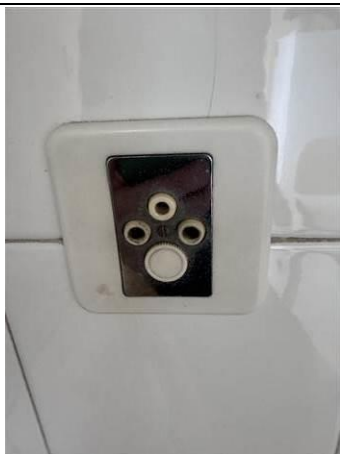
Photo PhEle011

Libellé de l'information complémentaire : B11 b2 Au moins un socle de prise de courant n'est pas de type à obturateur  
Remarques : Présence de socles de prises non équipés d'obturateur ; Faire intervenir un électricien qualifié afin de remplacer les socles de prises non équipés d'obturateur par des socles de prises à obturateur

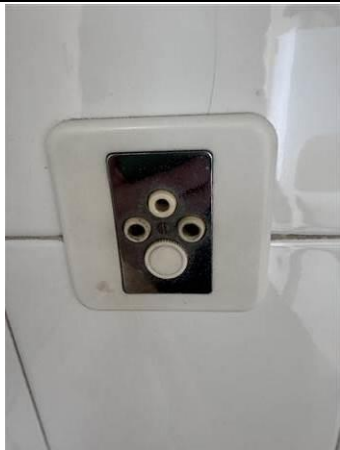
Photo PhEle012

Libellé de l'information complémentaire : B11 c2 Au moins un socle de prise de courant ne possède pas un puits de 15 mm.
