Résumé de l'expertise n° 25/IMO/2766

Adresse : **687 RUE DU SOLEIL COUCHANT**

Etat de l'Installation Intérieure d'Electricité

Rapport de mission de repérage des matériaux et produits contenant de l'amiante pour l'établissement du constat établi à l'occasion de la vente d'un immeuble bâti (listes A et B de l'annexe 13-9 du Code de la Santé publique)

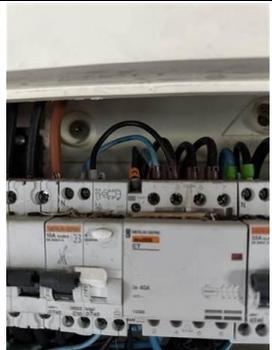
N° Article (1)	Libellé et localisation (*) des anomalies	N° Article (2)	Libellé des mesures compensatoires (3) correctement mises en œuvre	Photos
B4.3 f3	A l'intérieur du tableau, la section d'au moins un conducteur alimentant les dispositifs de protection n'est pas adaptée au courant de réglage du disjoncteur de branchement. Remarques : La section des conducteurs de pontage n'est pas en adéquation avec le courant de réglage du disjoncteur de branchement

B.4	Protection contre les surintensités : Les disjoncteurs divisionnaires ou coupe-circuits à cartouche fusible, à l'origine de chaque circuit, permettent de protéger les conducteurs et câbles électriques contre les échauffements anormaux dus aux surcharges ou courts-circuits. L'absence de ces dispositifs de protection ou leur calibre trop élevé peut être à l'origine d'incendies.
B.5	Liaison équipotentielle dans les locaux contenant une baignoire ou une douche : Elle permet d'éviter, lors d'un défaut, que le corps humain ne soit traversé par un courant électrique dangereux. Son absence privilégie, en cas de défaut, l'écoulement du courant électrique par le corps humain, ce qui peut être la cause d'une électrisation, voire d'une électrocution.
B.6	Règles liées aux zones dans les locaux contenant une baignoire ou une douche : Les règles de mise en œuvre de l'installation électrique à l'intérieur de tels locaux permettent de limiter le risque de chocs électriques, du fait de la réduction de la résistance électrique du corps humain lorsque celui-ci est mouillé ou immergé. Le non-respect de celles-ci peut être la cause d'une électrisation, voire d'une électrocution.

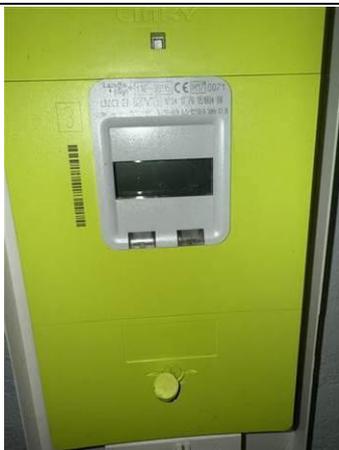
Photo du Compteur électrique

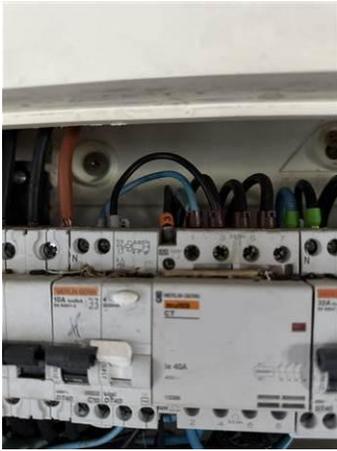
Photo PhEle001

Libellé de l'anomalie : B4.3 f3 A l'intérieur du tableau, la section d'au moins un conducteur alimentant les dispositifs de protection n'est pas adaptée au courant de réglage du disjoncteur de branchement.

Remarques : La section des conducteurs de pontage n'est pas en adéquation avec le courant de réglage du disjoncteur de branchement

Il est conseillé de faire réaliser, dans les meilleurs délais et par un installateur électricien qualifié, les travaux permettant de lever au moins les anomalies relevées.
