# DOSSIER DE DIAGNOSTICS TECHNIQUES

**Réf dossier n° 37611**

Type de bien : **Appartement T/3**

**38140 RIVES**

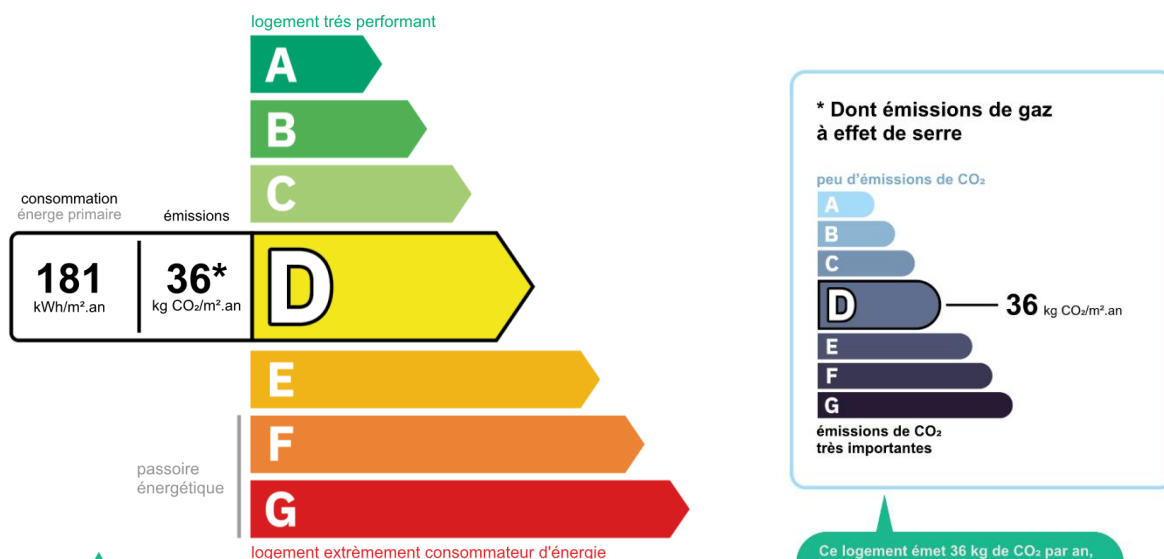
## Performance énergétique

Le niveau de consommation énergétique dépend de l'isolation du logement et de la performance des équipements.  
Pour l'améliorer, voir pages 5 à 6

Ce logement émet 36 kg de CO<sub>2</sub> par an, soit l'équivalent de 324 km parcourus en voiture.  
Le niveau d'émissions dépend principalement des types d'énergies utilisées (bois, électricité, gaz, fioul, etc.)
