# Dossier Technique Immobilier

Numéro de dossier : 0525079  
Date du repérage : 16/05/2025

Adresse : .....**12 Rue Auguste Ravier**

Commune : .....**38000 GRENOBLE**

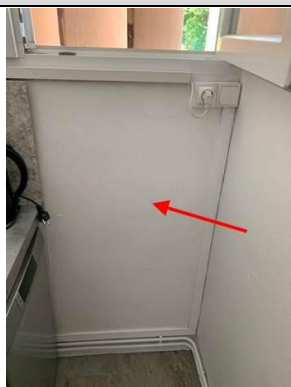
| Localisation | Identifiant + Description | Conclusion (justification) | Etat de conservation** et préconisations* | Photo |
|---|---|---|---|---|
| Rez de chaussée - Cuisine | Identifiant: M001<br>Description: Revêtements durs (amiante-ciment)<br>Liste selon annexe.13-9 du CSP: B | Présence d'amiante (Sur décision de l'opérateur) | Matériau non dégradé<br><br><b>Résultat</b> EP**<br><br><b>Préconisation</b> : Il est recommandé de réaliser une évaluation périodique. | |

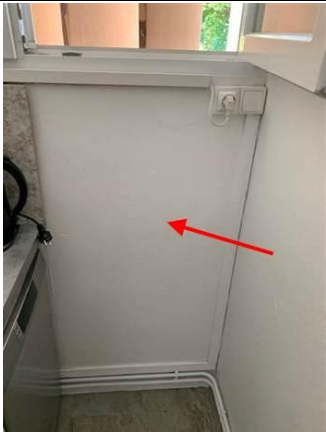
| | <p>Photo n° PhA001<br/>Localisation : Rez de chaussée - Cuisine<br/>Ouvrage : Allege cuisine<br/>Partie d'ouvrage : Revêtements durs (amiante-ciment)<br/>Description : Revêtements durs (amiante-ciment)</p> |

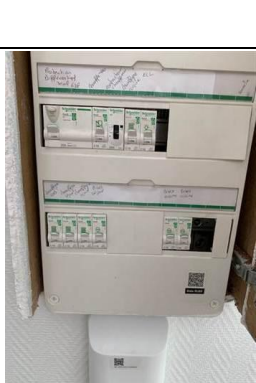
| N° Article (1) | Libellé des anomalies | N° Article (2) | Libellé des mesures compensatoires (3) correctement mises en œuvre | Photos |
|---|---|---|---|---|
| B7.3 d | L'installation électrique comporte au moins une connexion avec une partie active nue sous tension accessible.<br>Remarques : Tableau : Manque obturateur | | | |

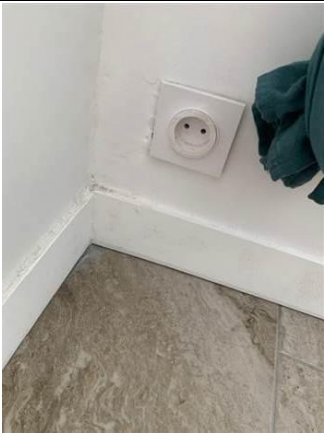
| | <p>Photo PhEle001<br/>Libellé du point de contrôle : B3.3.6 a1 Au moins un socle de prise de courant ne comporte pas de broche de terre.<br/>Remarques : Socle de prise sans contact de Terre</p> |

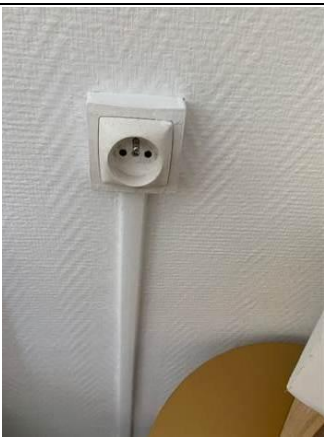
| | <p>Photo PhEle002<br/>Libellé du point de contrôle : B3.3.6 a2 Au moins un socle de prise de courant comporte une broche de terre non reliée à la terre.<br/>Remarques : Socle de Prise avec contact de Terre non reliée à la Terre</p> |

| N° Article (1) | Libellé des anomalies | N° Article (2) | Libellé des mesures compensatoires (3) correctement mises en œuvre | Photos |
|---|---|---|---|---|
| B3.3.6 a2 | Au moins un socle de prise de courant comporte une broche de terre non reliée à la terre.<br>Remarques : Socle de Prise avec contact de Terre non reliée à la Terre | B3.3.6 1 | Alors que des socles de prise de courant ou des circuits de l'installation ne sont pas reliés à la terre (B.3.3.6 a1), a2 et a3), la mesure compensatoire suivante est correctement mise en œuvre :<br>- protection du (des) CIRCUIT (s) concerné (s) ou de l'ensemble de l'installation électrique par au moins un dispositif différentiel à haute sensibilité $\leq 30$ mA. | |

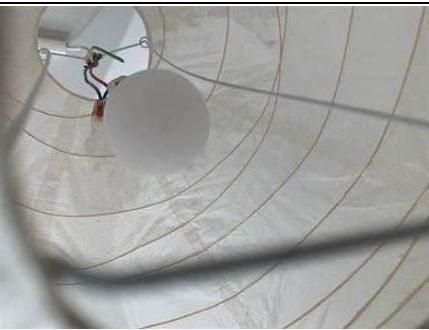
| | <p>Photo PhEle003<br/>Libellé du point de contrôle : B3.3.6 a3 Au moins un circuit (n'alimentant pas des socles de prises de courant) n'est pas relié à la terre.<br/>Remarques : Luminaire non relié à la Terre</p> |

| N° Article (1) | Libellé des anomalies | N° Article (2) | Libellé des mesures compensatoires (3) correctement mises en œuvre | Photos |
|---|---|---|---|---|
| B3.3.6 a3 | Au moins un circuit (n'alimentant pas des socles de prises de courant) n'est pas relié à la terre.<br>Remarques : Luminaire non relié à la Terre | B3.3.6 1 | Alors que des socles de prise de courant ou des circuits de l'installation ne sont pas reliés à la terre (B.3.3.6 a1), a2 et a3), la mesure compensatoire suivante est correctement mise en œuvre :<br>- protection du (des) CIRCUIT (s) concerné (s) ou de l'ensemble de l'installation électrique par au moins un dispositif différentiel à haute sensibilité $\leq 30$ mA. | |

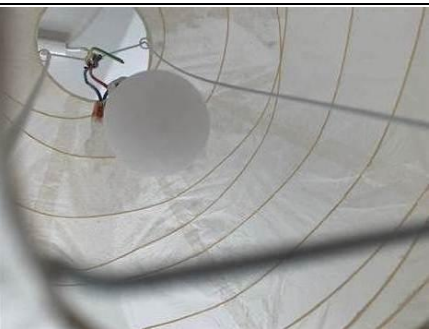
| | <p>Photo PhEle004<br/>Libellé de l'anomalie : B8.3 e Au moins un conducteur isolé n'est pas placé sur toute sa longueur dans un conduit, une goulotte ou une plinthe ou une huisserie, en matière isolante ou métallique, jusqu'à sa pénétration dans le matériel électrique qu'il alimente.<br/>Remarques : Présence de conducteurs électriques non protégés mécaniquement</p> |

| N° Article (1) | Libellé des anomalies | N° Article (2) | Libellé des mesures compensatoires (3) correctement mises en œuvre | Photos |
|---|---|---|---|---|
| B8.3 e | Au moins un conducteur isolé n'est pas placé sur toute sa longueur dans un conduit, une goulotte ou une plinthe ou une huisserie, en matière isolante ou métallique, jusqu'à sa pénétration dans le matériel électrique qu'il alimente.<br>Remarques : Présence de conducteurs électriques non protégés mécaniquement | | | |

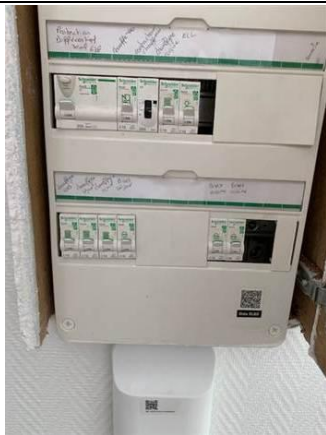
Photo PhEle005

Libellé de l'anomalie : B7.3 d L'installation électrique comporte au moins une connexion avec une partie active nue sous tension accessible.

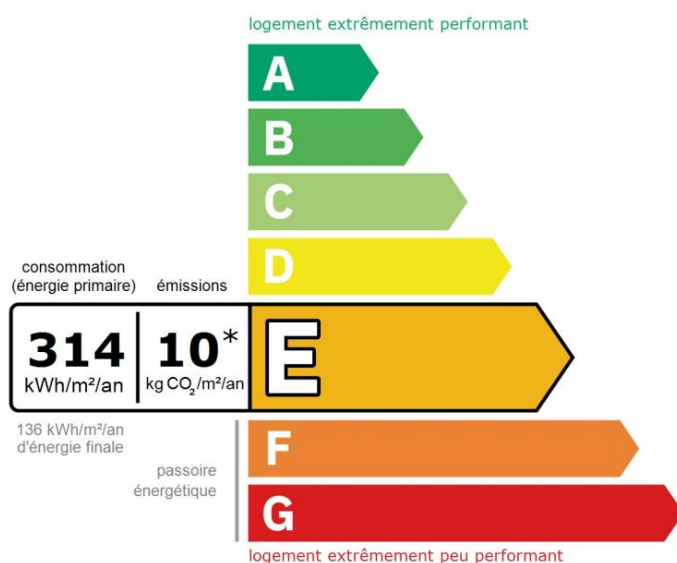
## Performance énergétique et climatique

Le niveau de consommation énergétique dépend de l'isolation du logement et de la performance des équipements.  
Pour l'améliorer, voir pages 4 à 6
