## Résumé de l'expertise n° 25/IMO/3060

# DPE Diagnostic de performance énergétique (logement)

38470 VINAY

Type de bien : Maison Individuelle  
Année de construction : 1948 - 1974  
Surface de référence : 139,55 m²

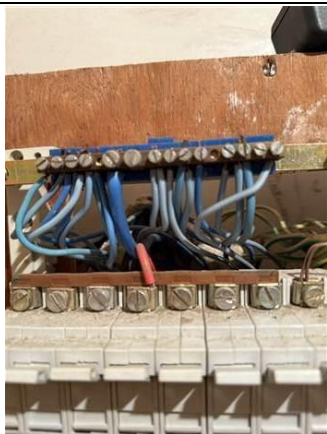
Photo PhEle001

Libellé de l'anomalie : B4.3 c Plusieurs circuits disposent d'un conducteur neutre commun dont les conducteurs ne sont pas correctement protégés contre les surintensités.

Remarques : Présence de conducteur(s) neutre(s) commun(s) à plusieurs circuits avec des conducteurs de phase non regroupés sous la même protection contre les surintensités ; Faire intervenir un électricien qualifié afin de regrouper les conducteurs de phase sous une même protection ou de supprimer le(s) conducteur(s) neutre(s) commun(s)

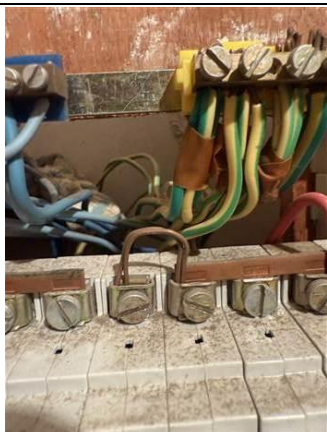
Photo PhEle003

Libellé de l'anomalie : B4.3 f3 A l'intérieur du tableau, la section d'au moins un conducteur alimentant les dispositifs de protection n'est pas adaptée au courant de réglage du disjoncteur de branchement.

Remarques : La section des conducteurs de pontage n'est pas en adéquation avec le courant de réglage du disjoncteur de branchement

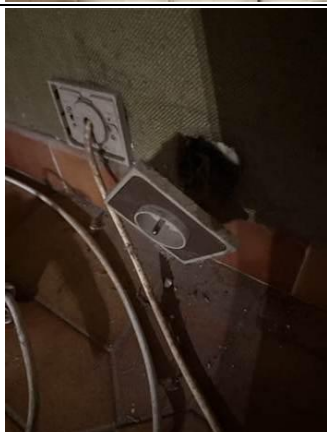
Photo PhEle004

Libellé de l'anomalie : B7.3 a L'Enveloppe d'au moins un matériel est manquante ou détériorée.

Remarques : Présence de matériel électrique en place dont l'enveloppe présente des détériorations ; Faire intervenir un électricien qualifié afin de remplacer les matériels présentant des détériorations

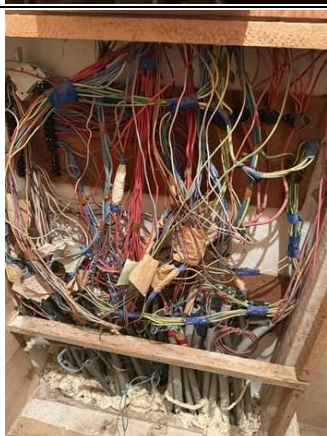
Photo PhEle005

Libellé de l'anomalie : B8.3 e Au moins un conducteur isolé n'est pas placé sur toute sa longueur dans un conduit, une goulotte ou une plinthe ou une huisserie, en matière isolante ou métallique, jusqu'à sa pénétration dans le matériel électrique qu'il alimente.

Remarques : Présence de conducteurs électriques non protégés mécaniquement ; Faire intervenir un électricien qualifié afin d'installer des protections mécanique sur les conducteurs non protégés

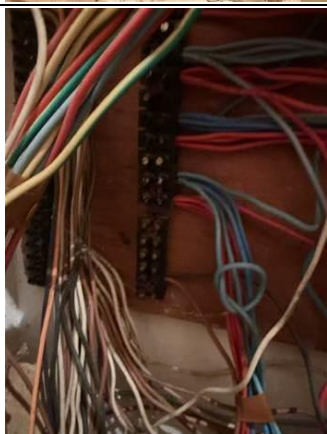
Photo PhEle006

Libellé de l'anomalie : B7.3 d L'installation électrique comporte au moins une connexion avec une partie active nue sous tension accessible.

Remarques : Présence de connexion de matériel électrique présentant des parties actives nues sous tension ; Faire intervenir un électricien qualifié afin de remplacer les matériels présentant des parties actives nues sous tension

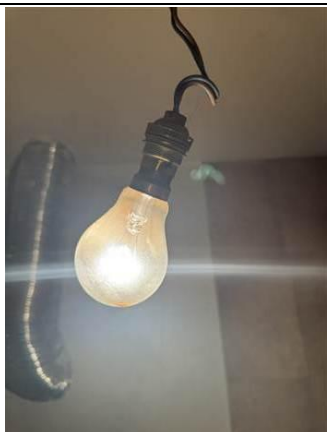
Photo PhEle007

Libellé de l'anomalie : B8.3 a L'installation comporte au moins un matériel électrique vétuste.

Remarques : Présence de matériel électrique vétuste (douilles, interrupteurs, socles de prise...); Faire intervenir un électricien qualifié afin de remplacer les matériels électriques vétustes

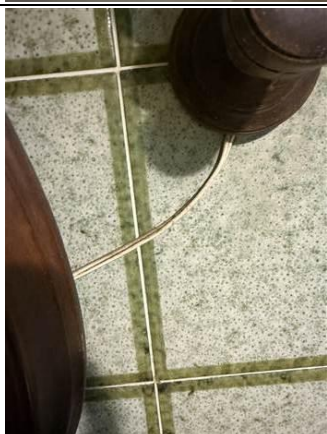
Photo PhEle008

Libellé de l'anomalie : B8.3 d L'installation comporte au moins un conducteur actif dont le diamètre est inférieur à 12/10 mm (1,13 mm²).

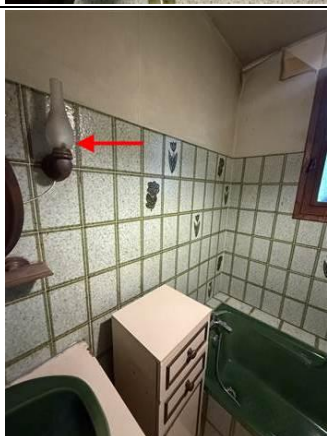
Photo PhEle009

Libellé de l'anomalie : B6.3.1 a Local contenant une baignoire ou une douche : l'installation électrique ne répond pas aux prescriptions particulières appliquées à ce local (adéquation entre l'emplacement où est installé le matériel électrique et les caractéristiques de ce dernier – respect des règles de protection contre les chocs électriques liées aux zones).

Remarques : Présence de matériel électrique inadapté placé en zone 2 d'un local contenant une douche ou une baignoire; Faire intervenir un électricien qualifié afin de supprimer le matériel électrique inadapté ou le remplacer par du matériel adapté

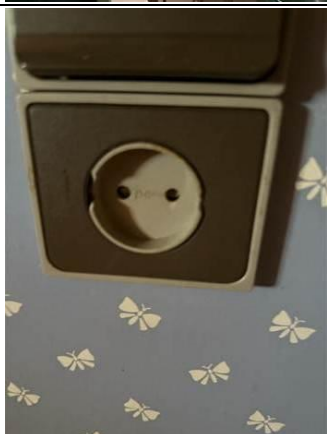
Photo PhEle010

Libellé de l'anomalie : B3.3.6 a1 Au moins un socle de prise de courant ne comporte pas de broche de terre.

Remarques : Présence de circuits électriques non équipés de conducteurs de protection; Faire intervenir un électricien qualifié afin d'installer des conducteurs de protection sur les circuits qui n'en sont pas équipés

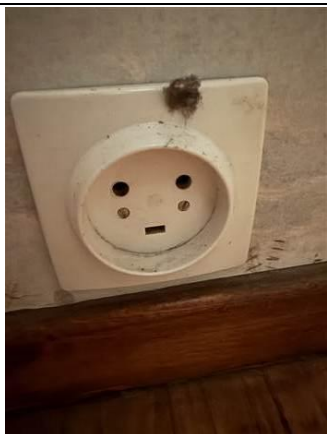
Photo PhEle012

Libellé de l'information complémentaire : B11 b2 Au moins un socle de prise de courant n'est pas de type à obturateur
