C2B DIAGNOSTICS

Résumé de l'expertise n° 25/IMO/3133

Adresse : **46 ROUTE DE BIVAN**

Commune : **38470 L ALBENC**

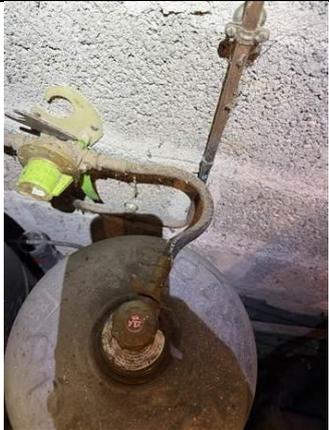
Points de contrôle ⁽³⁾ (selon la norme)	Anomalies observées (A1 ⁽⁴⁾ , A2 ⁽⁵⁾ , DGI ⁽⁶⁾ , 32c ⁽⁷⁾)	Libellé des anomalies et recommandations	Photos
C.6 - 7d4 Lyres GPL	A1	La date limite d'utilisation de la lyre GPL en caoutchouc armé n'est pas lisible ou est dépassée. Remarques : La date limite d'utilisation de la lyre GPL est dépassée ; Faire intervenir un installateur gaz qualifié pour remplacer la lyre GPL

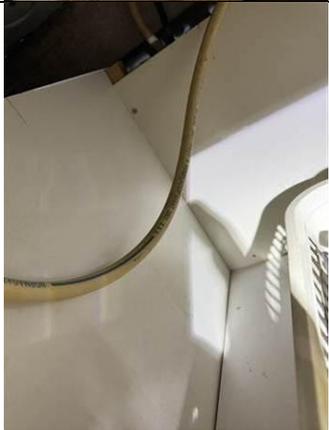
C.10 - 14 Raccordement en gaz des appareils par tuyaux non rigides	A1	La date limite d'utilisation du tuyau d'alimentation n'est pas lisible ou est dépassée. (Table de cuisson SCHOLTES Plaque 4 feux) Remarques : (Cuisine) La date limite d'utilisation du tuyau non rigide est dépassée ; Faire intervenir un installateur gaz qualifié afin de remplacer le tuyau existant par un tuyau neuf

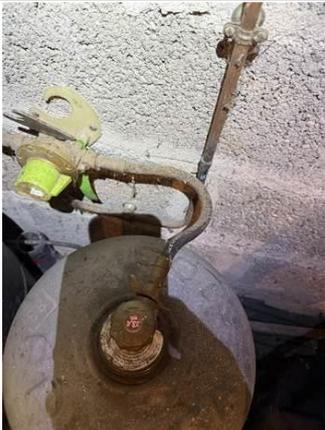
Photo n° PhGaz001

7d4 : la date limite d'utilisation de la lyre GPL en caoutchouc armé n'est pas lisible ou est dépassée. La date limite d'utilisation de la lyre GPL est dépassée; Faire intervenir un installateur gaz qualifié pour remplacer la lyre GPL

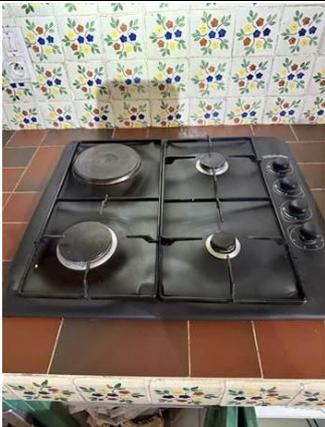
Photo n° PhGaz002

Localisation : Cuisine

Table de cuisson SCHOLTES (Type : Non raccordé)

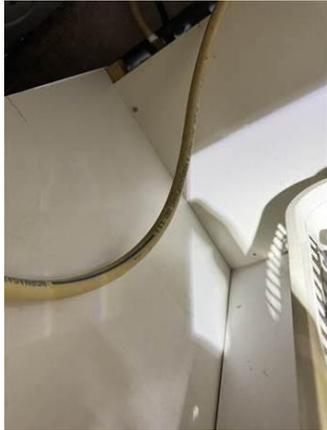
Photo n° PhGaz003
14 : la date limite d'utilisation du tuyau d'alimentation n'est pas lisible ou est dépassée. (Cuisine)
La date limite d'utilisation du tuyau non rigide est dépassée; Faire intervenir un installateur gaz qualifié afin de remplacer le tuyau existant par un tuyau neuf

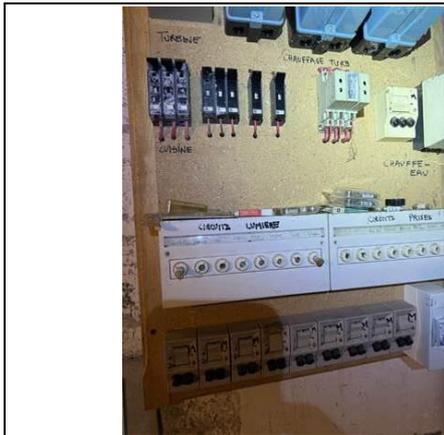
Photo PhEle001
 Libellé de l'anomalie : B4.3 b Le type d'au moins un fusible ou un disjoncteur n'est plus autorisé (fusible à tabatière, à broches rechargeables, coupe-circuit à fusible de type industriel, disjoncteur réglable en courant protégeant des circuits terminaux).
 Remarques : Présence de fusible(s) de type à tabatière ; Faire intervenir un électricien qualifié afin de remplacer le(s) fusible(s) de type à tabatière par des protections autorisées

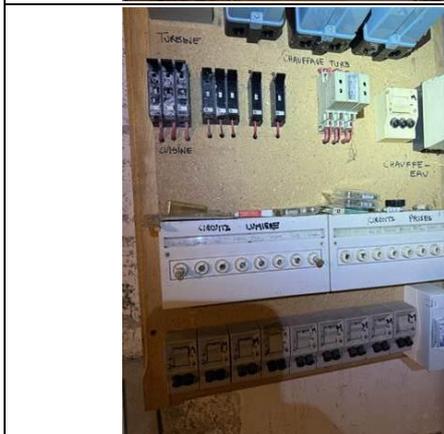
Photo PhEle003
 Libellé de l'anomalie : B8.3 e Au moins un conducteur isolé n'est pas placé sur toute sa longueur dans un conduit, une goulotte ou une plinthe ou une huisserie, en matière isolante ou métallique, jusqu'à sa pénétration dans le matériel électrique qu'il alimente.
 Remarques : Présence de conducteurs électriques non protégés mécaniquement ; Faire intervenir un électricien qualifié afin d'installer des protections mécaniques sur les conducteurs non protégés

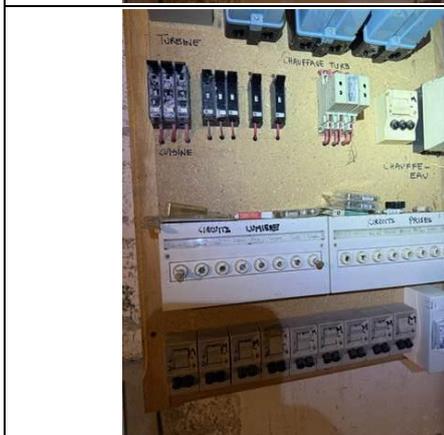
Photo PhEle004
 Libellé de l'anomalie : B7.3 d L'installation électrique comporte au moins une connexion avec une partie active nue sous tension accessible.
 Remarques : Présence de connexion de matériel électrique présentant des parties actives nues sous tension ; Faire intervenir un électricien qualifié afin de remplacer les matériels présentant des parties actives nues sous tension

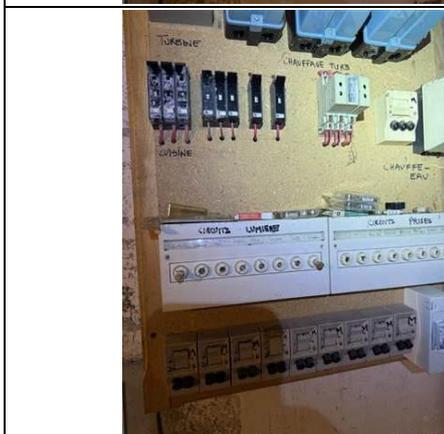
Photo PhEle005
 Libellé de l'anomalie : B7.3 e L'installation électrique comporte au moins un dispositif de protection avec une partie active nue sous tension accessible.
 Remarques : Présence de dispositif de protection de matériel électrique présentant des parties actives nues sous tension ; Faire intervenir un électricien qualifié afin de remplacer les matériels présentant des parties actives nues sous tension

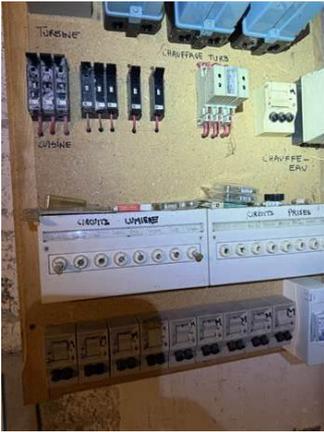
<p>Photo PhEle006 Libellé de l'anomalie : B8.3 a L'installation comporte au moins un matériel électrique vétuste. Remarques : Présence de matériel électrique vétuste (douilles, interrupteurs, socles de prise...); Faire intervenir un électricien qualifié afin de remplacer les matériels électriques vétustes</p>

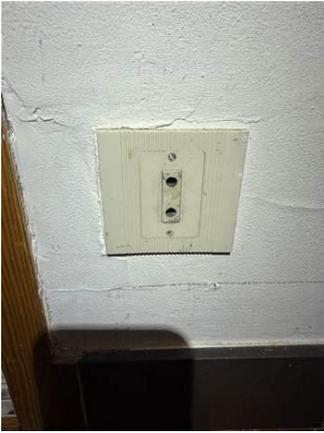
<p>Photo PhEle007 Libellé de l'anomalie : B3.3.6 a1 Au moins un socle de prise de courant ne comporte pas de broche de terre. Remarques : Présence de circuits électriques non équipés de conducteurs de protection; Faire intervenir un électricien qualifié afin d'installer des conducteurs de protection sur les circuits qui n'en sont pas équipés</p>

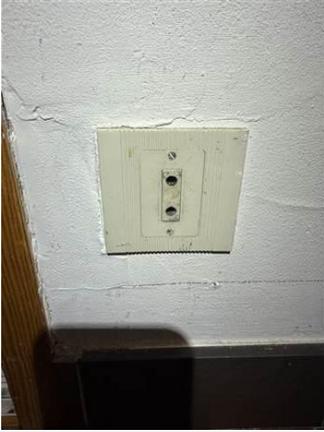
<p>Photo PhEle008 Libellé de l'information complémentaire : B11 b2 Au moins un socle de prise de courant n'est pas de type à obturateur Remarques : Présence de socles de prises non équipés d'obturateur; Faire intervenir un électricien qualifié afin de remplacer les socles de prises non équipés d'obturateur par des socles de prises à obturateur</p>

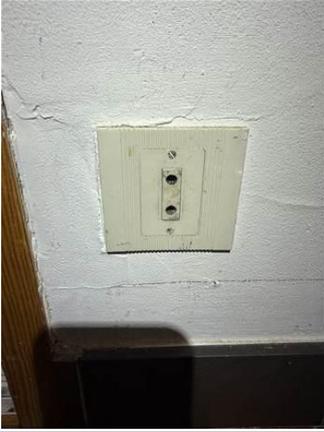
<p>Photo PhEle009 Libellé de l'information complémentaire : B11 c2 Au moins un socle de prise de courant ne possède pas un puits de 15 mm.</p>

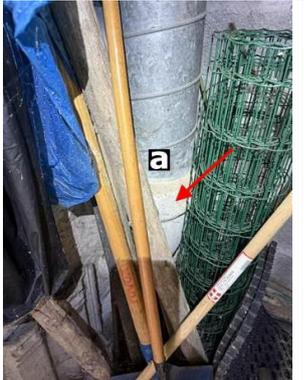
Localisation	Identifiant + Description	Conclusion (justification)	Etat de conservation** et préconisations*	Photo
Garage	<p>Identifiant: M001 Description: Conduit en fibres-ciment Composant de la construction: 6 - Conduits et accessoires intérieurs - Conduits de fluides (air, eau, vapeur, fumée, échappement, autres fluides) Partie à sonder: Conduit en fibres-ciment Liste selon annexe.13-9 du CSP: B Localisation sur croquis: M001</p>	Présence d'amiante (sur jugement de l'opérateur)	<p>Matériau dégradé (étendue ponctuelle)</p> <p>Résultat AC1**</p> <p>Préconisation : Il est recommandé de réaliser une action corrective de premier niveau.</p>

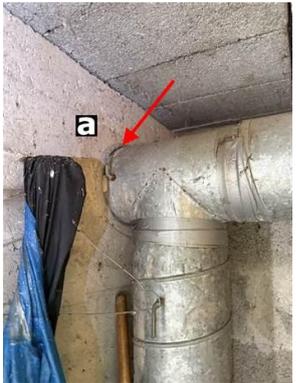
Localisation	Identifiant + Description	Conclusion (justification)	Etat de conservation** et préconisations*	Photo
	<p>Identifiant: M002 Description: Conduit en fibres-ciment Composant de la construction: 6 - Conduits et accessoires intérieurs - Conduits de fluides (air, eau, vapeur, fumée, échappement, autres fluides) Partie à sonder: Conduit en fibres-ciment Liste selon annexe 13-9 du CSP: B Localisation sur croquis: M002</p>	<p>Présence d'amiante (sur jugement de l'opérateur)</p>	<p>Matériau dégradé (étendue ponctuelle)</p> <p>Résultat AC1**</p> <p>Préconisation : Il est recommandé de réaliser une action corrective de premier niveau.</p>

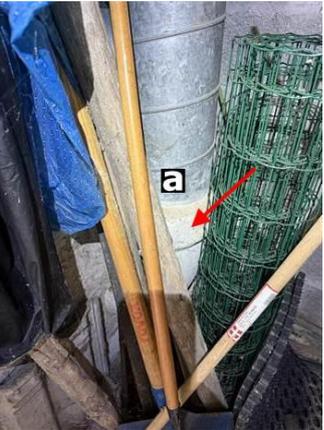
<p>Photo n° PhA001 Localisation : Garage Ouvrage : 6 - Conduits et accessoires intérieurs - Conduits de fluides (air, eau, vapeur, fumée, échappement, autres fluides) Partie d'ouvrage : Conduit en fibres-ciment Description : Conduit en fibres-ciment Localisation sur croquis : M001</p>

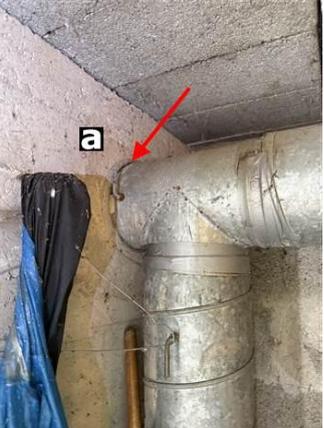
<p>Photo n° PhA002 Localisation : Garage Ouvrage : 6 - Conduits et accessoires intérieurs - Conduits de fluides (air, eau, vapeur, fumée, échappement, autres fluides) Partie d'ouvrage : Conduit en fibres-ciment Description : Conduit en fibres-ciment Localisation sur croquis : M002</p>
