C2B DIAGNOSTICS

Résumé de l'expertise n° 25/IMO/3172

Adresse : **5 BIS RUE DES ECOLES**

Commune : **38470 VINAY**

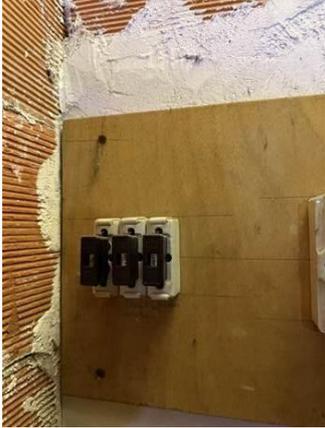
<p>Photo PhEle001 Libellé de l'anomalie : B4.3 b Le type d'au moins un fusible ou un disjoncteur n'est plus autorisé (fusible à tabatière, à broches rechargeables, coupe-circuit à fusible de type industriel, disjoncteur réglable en courant protégeant des circuits terminaux). Remarques : Présence de fusible(s) de type à tabatière ; Faire intervenir un électricien qualifié afin de remplacer le(s) fusible(s) de type à tabatière par des protections autorisées</p>

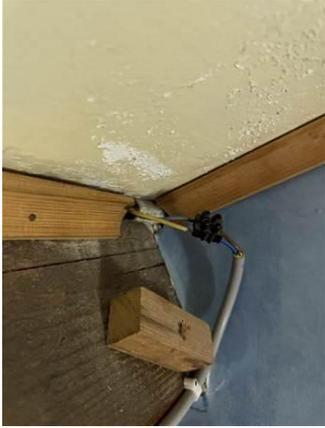
<p>Photo PhEle002 Libellé de l'anomalie : B8.3 e Au moins un conducteur isolé n'est pas placé sur toute sa longueur dans un conduit, une goulotte ou une plinthe ou une huisserie, en matière isolante ou métallique, jusqu'à sa pénétration dans le matériel électrique qu'il alimente. Remarques : Présence de conducteurs électriques non protégés mécaniquement ; Faire intervenir un électricien qualifié afin d'installer des protections mécaniques sur les conducteurs non protégés</p>

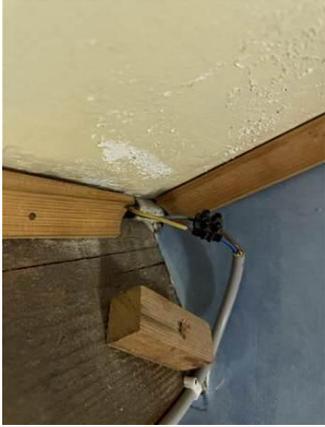
<p>Photo PhEle003 Libellé de l'anomalie : B7.3 d L'installation électrique comporte au moins une connexion avec une partie active nue sous tension accessible. Remarques : Présence de connexion de matériel électrique présentant des parties actives nues sous tension ; Faire intervenir un électricien qualifié afin de remplacer les matériels présentant des parties actives nues sous tension</p>

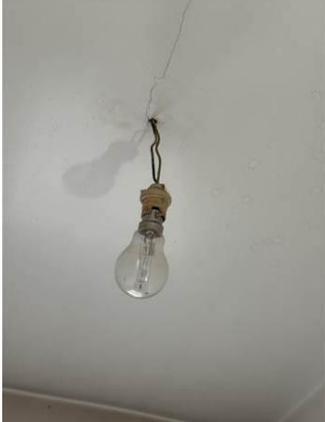
<p>Photo PhEle004 Libellé de l'anomalie : B4.3 h Des conducteurs ou des appareillages présentent des traces d'échauffement. Remarques : Présence d'appareillage présentant des traces d'échauffement ; Faire intervenir un électricien qualifié afin de remplacer les appareils présentant des traces d'échauffement</p>

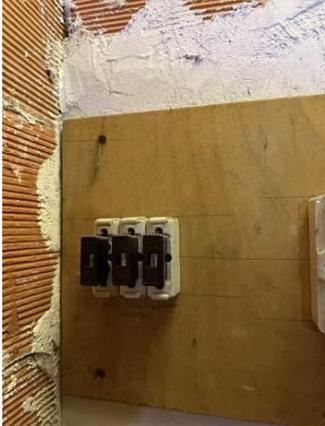
<p>Photo PhEle005 Libellé de l'anomalie : B8.3 a L'installation comporte au moins un matériel électrique vétuste. Remarques : Présence de matériel électrique vétuste (douilles, interrupteurs, socles de prise...) ; Faire intervenir un électricien qualifié afin de remplacer les matériels électriques vétustes</p>

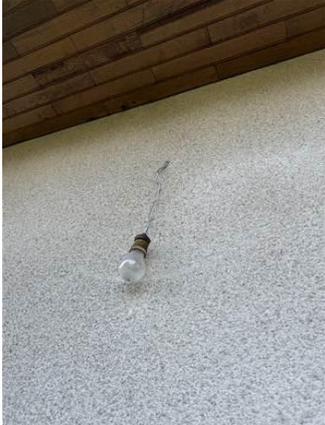
<p>Photo PhEle006 Libellé de l'anomalie : B8.3 b L'installation comporte au moins un matériel électrique inadapté à l'usage. Remarques : Présence de matériel électrique inadapté à l'usage ; Faire intervenir un électricien qualifié afin de remplacer les matériels inadaptés par du matériel autorisé</p>

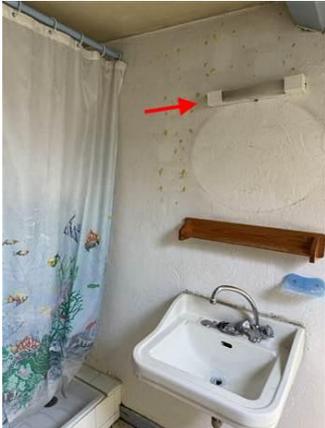
<p>Photo PhEle008 Libellé de l'anomalie : B6.3.1 a Local contenant une baignoire ou une douche : l'installation électrique ne répond pas aux prescriptions particulières appliquées à ce local (adéquation entre l'emplacement où est installé le matériel électrique et les caractéristiques de ce dernier - respect des règles de protection contre les chocs électriques liées aux zones). Remarques : Présence de matériel électrique inadapté placé en zone 2 d'un local contenant une douche ou une baignoire ; Faire intervenir un électricien qualifié afin de supprimer le matériel électrique inadapté ou le remplacer par du matériel adapté</p>

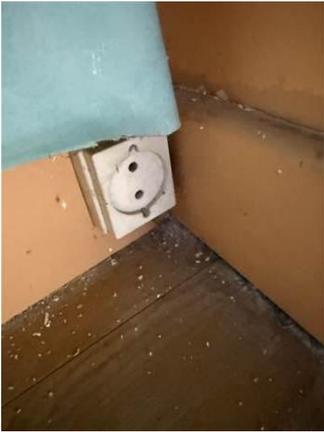
<p>Photo PhEle009 Libellé de l'anomalie : B3.3.6 a1 Au moins un socle de prise de courant ne comporte pas de broche de terre. Remarques : Présence de circuits électriques non équipés de conducteurs de protection ; Faire intervenir un électricien qualifié afin d'installer des conducteurs de protection sur les circuits qui n'en sont pas équipés</p>

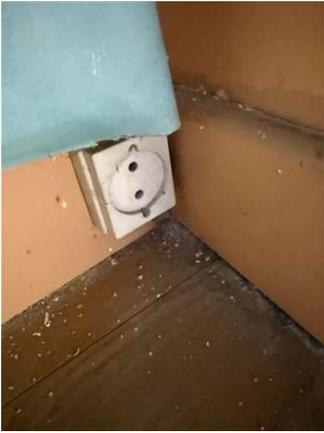
<p>Photo PhEle010 Libellé de l'information complémentaire : B11 b2 Au moins un socle de prise de courant n'est pas de type à obturateur Remarques : Présence de socles de prises non équipés d'obturateur ; Faire intervenir un électricien qualifié afin de remplacer les socles de prises non équipés d'obturateur par des socles de prises à obturateur</p>

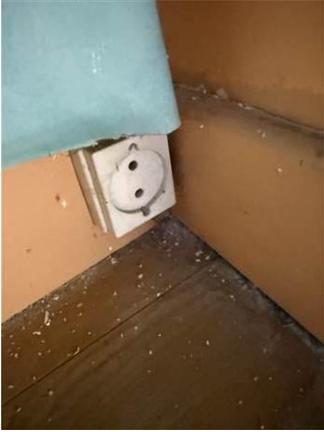
<p>Photo PhEle011 Libellé de l'information complémentaire : B11 c2 Au moins un socle de prise de courant ne possède pas un puits de 15 mm.</p>

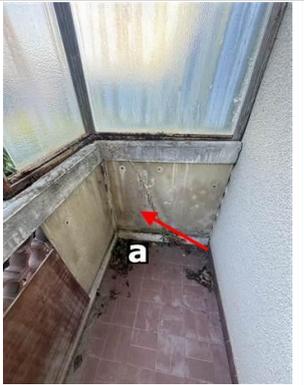
Localisation	Identifiant + Description	Conclusion (justification)	Etat de conservation** et préconisations*	Photo
1er étage - Balcon	Identifiant: M001 Description: Plaques Composant de la construction: 2 - Parois verticales extérieures et Façades - Façades légères, murs rideaux, bardages, panneaux sandwich Partie à sonder: Plaques Liste selon annexe.13-9 du CSP: B Localisation sur croquis: M001	Présence d'amiante (sur jugement de l'opérateur)	Matériau dégradé (étendue généralisée) Résultat AC2** Préconisation : Il est recommandé de réaliser une action corrective de second niveau.

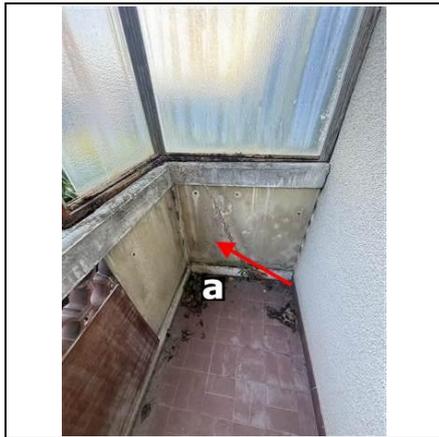
Photo n° PhA001
 Localisation : 1er étage - Balcon
 Ouvrage : 2 - Parois verticales extérieures et Façades - Façades légères, murs rideaux, bardages, panneaux sandwich
 Partie d'ouvrage : Plaques
 Description : Plaques
 Localisation sur croquis : M001
