# Dossier Technique Immobilier

# DPE Diagnostic de performance énergétique (logement)

38590 LA FORTERESSE

Type de bien : Maison Individuelle  
Année de construction : 1948 - 1974  
Surface habitable : **146,6 m²**

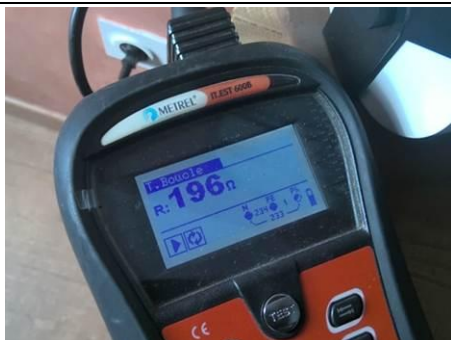
Remarques : Valeur de la résistance de la prise de terre > 100 ohms = Conforme  
Valable uniquement car présence d'un dispositif différentiel à haute sensibilité.
