# Résumé de l'expertise n° BES/2025/11157

Adresse : ..... **40 Rue Lamartine**

Commune : ..... **38690 LE GRAND LEMPS**

# Constat de risque d'exposition au plomb CREP

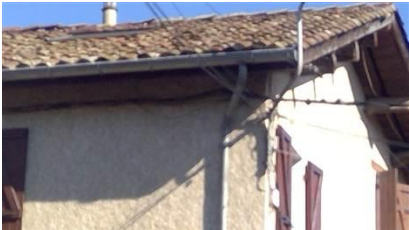
| Localisation | Identifiant + Description | Conclusion (justification) | Etat de conservation** et préconisations* | Photo |
|---|---|---|---|---|
| Parties extérieures | <u>Identifiant:</u> MP001<br><u>Description:</u> Plaques en fibres-ciment (« sous tuiles »)<br><u>Liste selon annexe.13-9 du CSP:</u> B | Présence d'amiante (sur jugement de l'opérateur) | Matériau dégradé (étendue ponctuelle)<br><br><b>Résultat</b> EP**<br><br><b>Préconisation :</b> Il est recommandé de réaliser une évaluation périodique. | |

| | <p>Photo n°A001<br/> <b>Localisation :</b> Parties extérieures<br/> <b>Ouvrage :</b> 1 - Couvertures, Toitures, Terrasses et étanchéités - Plaques ondulées et planes<br/> <b>Partie d'ouvrage :</b> Plaques en fibres-ciment (y compris plaques « sous tuiles »)<br/> <b>Description :</b> Plaques en fibres-ciment (« sous tuiles »)<br/> <b>Localisation sur croquis :</b> MP001</p> |

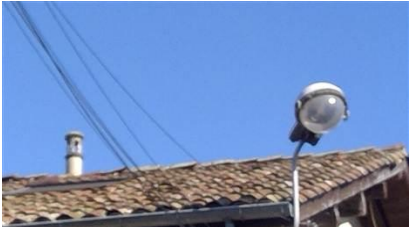
| Localisation | Identifiant + Description | Conclusion (justification) | Etat de conservation** et préconisations* | Photo |
|---|---|---|---|---|
| | <u>Identifiant:</u> MP002<br><u>Description:</u> Conduit en fibres-ciment<br><u>Liste selon annexe.13-9 du CSP:</u> B | Présence d'amiante (sur jugement de l'opérateur) | Matériau dégradé (étendue ponctuelle)<br><br><b>Résultat</b> EP**<br><br><b>Préconisation :</b> Il est recommandé de réaliser une évaluation périodique. | |

| | <p>Photo n°A002<br/> <b>Localisation :</b> Parties extérieures<br/> <b>Ouvrage :</b> 6 - Conduits et accessoires intérieurs - Conduits de fluides (air, eau, vapeur, fumée, échappement, autres fluides)<br/> <b>Partie d'ouvrage :</b> Conduit en fibres-ciment<br/> <b>Description :</b> Conduit en fibres-ciment<br/> <b>Localisation sur croquis :</b> MP002</p> |

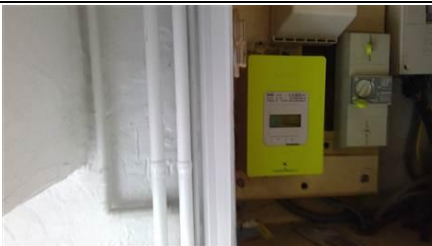
| | <p>Photo n°Ele001</p> <p>Libellé de l'anomalie : B1.3 g Le dispositif assurant la coupure d'urgence est placé à plus de 1,80 m du sol fini et n'est pas accessible au moyen de marches ou d'une estrade.</p> <p>Remarques : L'AGCP (Appareil Général de Commande et de Protection) est placé à une hauteur &gt; à 1,80 m du sol fini ; Faire intervenir un électricien qualifié afin de déplacer l' AGCP ou créer une marche ou une estrade</p> |

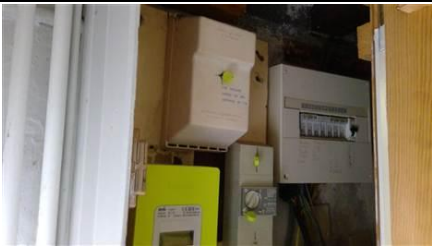
| | <p>Photo n°Ele002</p> <p>B11 a3 Il n'y a aucun dispositif différentiel à haute sensibilité inf. ou égal à 30 mA.</p> |

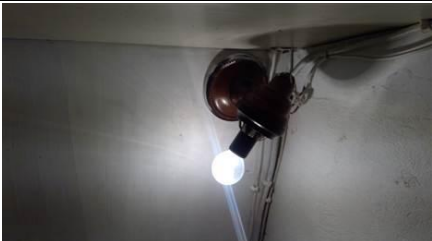
| | <p>Photo n°Ele003</p> <p>Libellé de l'anomalie : B7.3 d L'installation électrique comporte au moins une connexion avec une partie active nue sous tension accessible.</p> <p>Remarques : Présence de connexion de matériel électrique présentant des parties actives nues sous tension ; Faire intervenir un électricien qualifié afin de remplacer les matériels présentant des parties actives nues sous tension</p> |

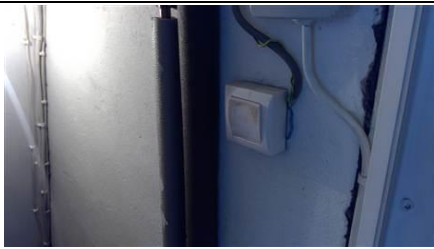
| | <p>Photo n°Ele004</p> <p>Libellé de l'anomalie : B8.3 e Au moins un conducteur isolé n'est pas placé sur toute sa longueur dans un conduit, une goulotte ou une plinthe ou une huisserie, en matière isolante ou métallique, jusqu'à sa pénétration dans le matériel électrique qu'il alimente.</p> <p>Remarques : Présence de conducteurs électriques non protégés mécaniquement ; Faire intervenir un électricien qualifié afin d'installer des protections mécaniques sur les conducteurs non protégés</p> |

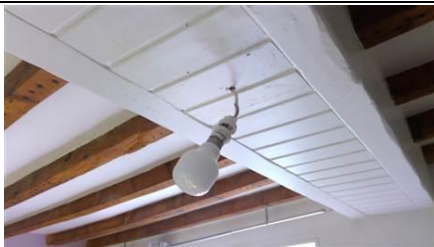
| | <p>Photo n°Ele005</p> <p>Libellé de l'anomalie : B3.3.6 a3 Au moins un circuit (n'alimentant pas des socles de prises de courant) n'est pas relié à la terre.</p> <p>Remarques : Présence de circuits électriques non équipés de conducteurs de protection ; Faire intervenir un électricien qualifié afin d'installer des conducteurs de protection sur les circuits qui n'en sont pas équipés</p> |

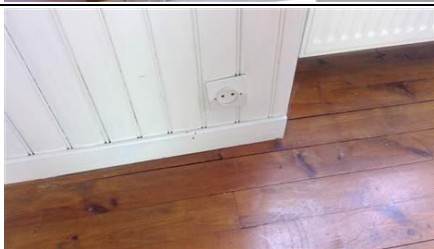
| | <p>Photo n°Ele006</p> <p>Libellé de l'anomalie : B3.3.6 a1 Au moins un socle de prise de courant ne comporte pas de broche de terre.</p> <p>Remarques : Présence de circuits électriques non équipés de conducteurs de protection ; Faire intervenir un électricien qualifié afin d'installer des conducteurs de protection sur les circuits qui n'en sont pas équipés</p> |
