Dossier Technique Immobilier

Numéro de dossier : 25/NPRI/0790
Date du repérage : 17/02/2025

Adresse :**13 Le Clos**

Commune :**38140 BEAUCROISSANT**

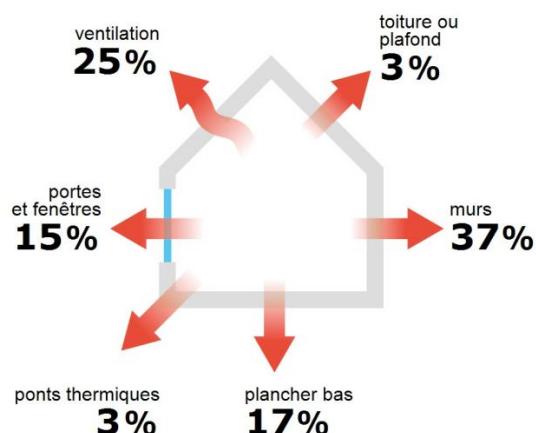
Schéma des déperditions de chaleur

Murs	Mur en blocs de béton creux d'épaisseur ≥ 25 cm non isolé donnant sur un garage Mur en blocs de béton creux d'épaisseur ≥ 25 cm avec isolation intérieure (réalisée entre 1948 et 1974) donnant sur l'extérieur Mur en blocs de béton creux d'épaisseur ≥ 25 cm avec isolation intérieure donnant sur un local chauffé	insuffisante

Plancher bas	Plancher inconnu non isolé donnant sur un terre-plein	insuffisante

Toiture/plafond	Plafond entre solives bois avec ou sans remplissage donnant sur un comble faiblement ventilé avec isolation extérieure (35 cm)	très bonne

Portes et fenêtres	Portes-fenêtres battantes pvc, double vitrage avec lame d'argon 16 mm et volets roulants aluminium / Fenêtres battantes pvc, double vitrage avec lame d'argon 16 mm et volets roulants aluminium / Fenêtres battantes pvc, double vitrage avec lame d'argon 16 mm et volets battants bois (tablier < 22mm) / Portes-fenêtres coulissantes métal sans rupture de ponts thermiques, double vitrage avec lame d'argon 20 mm et volets roulants aluminium / Porte(s) bois opaque pleine	moyenne

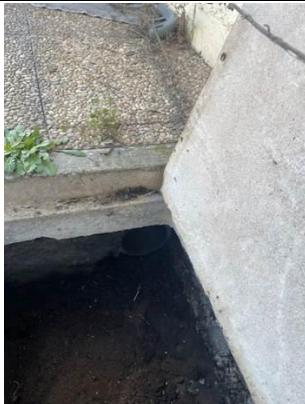
Photo n° PhA001
Localisation : RdJ - Boîte de branchement caniveau
Ouvrage : Conduits en toiture et façade
Partie d'ouvrage : Conduits
Description : Conduits

Localisation	Identifiant + Description	Conclusion (justification)	Etat de conservation** et préconisations*	Photo
RdJ - Boite de branchement caniveau (conduits)	Identifiant: M001 Description: Conduits <u>Liste selon annexe.13-9 du CSP: B</u>	Présence d'amiante (Sur décision de l'opérateur)	Matériau non dégradé Résultat EP** Préconisation : Il est recommandé de réaliser une évaluation périodique.
