## Résumé de l'expertise n° 23/07

Adresse : ..... **950 route de Rives**

Commune : ..... **38140 RENAGE**

# DPE Diagnostic de performance énergétique (logement)

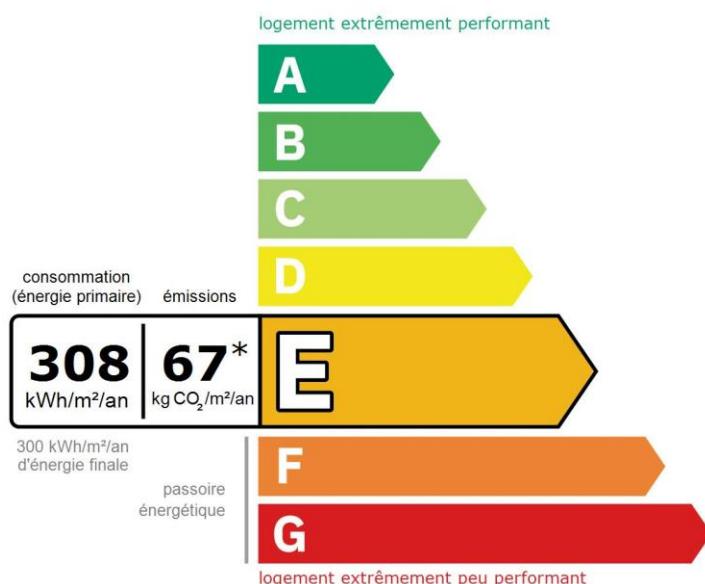
## Performance énergétique et climatique

Le niveau de consommation énergétique dépend de l'isolation du logement et de la performance des équipements.  
Pour l'améliorer, voir pages 4 à 6

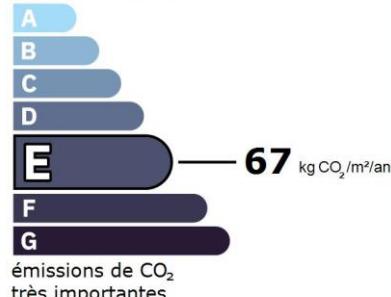
Ce logement émet 5 268 kg de CO<sub>2</sub> par an, soit l'équivalent de 27 293 km parcourus en voiture.  
Le niveau d'émissions dépend principalement des types d'énergies utilisées (bois, électricité, gaz, fioul, etc.)

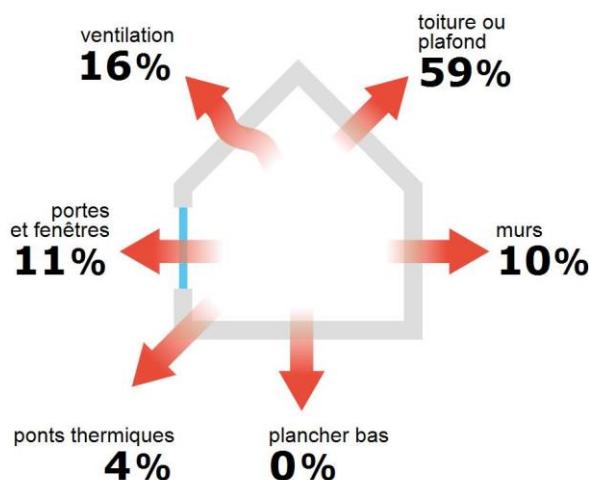
## Schéma des déperditions de chaleur

<b>Murs</b>	Mur en béton banché d'épaisseur $\leq$ 20 cm avec un doublage rapporté avec isolation intérieure donnant sur l'extérieur Mur en béton banché d'épaisseur $\leq$ 20 cm donnant sur des circulations sans ouverture directe sur l'extérieur	insuffisante

<b>Plancher bas</b>	Dalle béton donnant sur un local chauffé	Sans objet

<b>Toiture/plafond</b>	Dalle béton donnant sur l'extérieur (terrasse)	insuffisante

<b>Portes et fenêtres</b>	Portes-fenêtres battantes pvc, double vitrage / Fenêtres battantes pvc, double vitrage / Porte(s) pvc opaque pleine / Porte(s) bois opaque pleine	moyenne

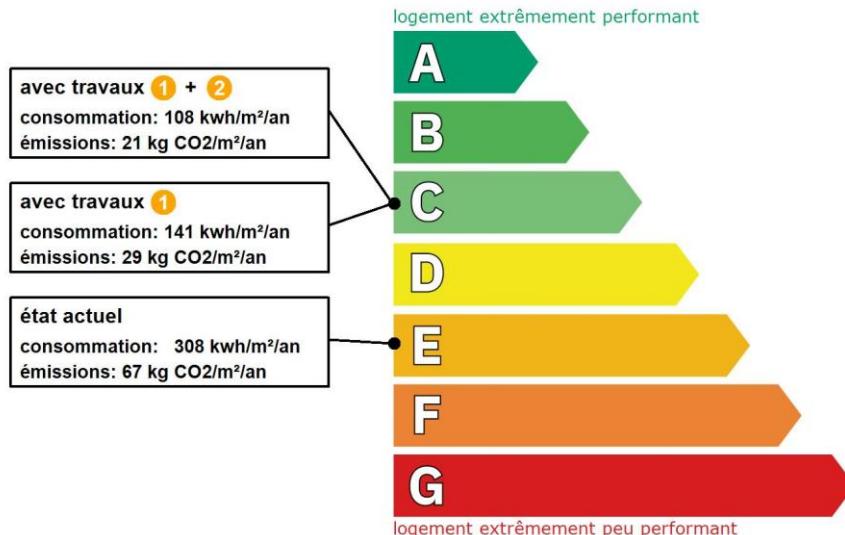
### Évolution de la performance après travaux

Montant estimé : 10800 à 16300€

Montant estimé : 13000 à 19500€

Isolation des plafonds par l'extérieur.

Isolation des murs par l'intérieur.

Remplacer les fenêtres par des fenêtres double vitrage à isolation renforcée.

Mettre en place un système Solaire
