Dossier Technique Immobilier

Numéro de dossier : 24/IMO/2521
Date du repérage : 13/05/2024

DPE Diagnostic de performance énergétique (logement)

Type de bien : Maison Individuelle

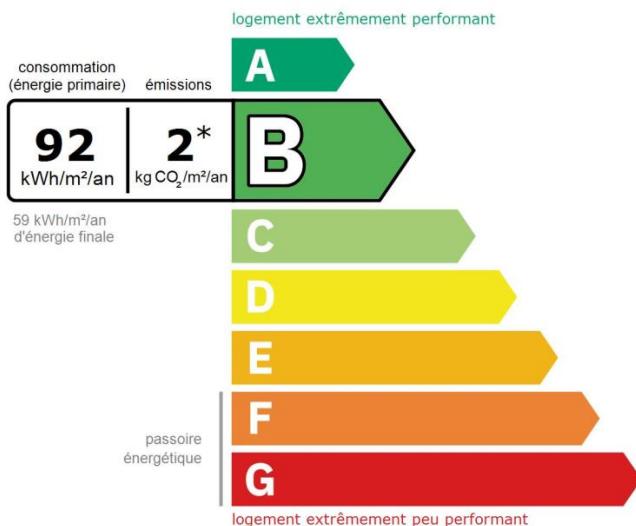
Performance énergétique et climatique

Le niveau de consommation énergétique dépend de l'isolation du logement et de la performance des équipements.
Pour l'améliorer, voir pages 4 à 6

Ce logement émet 332 kg de CO₂ par an, soit l'équivalent de 1 718 km parcourus en voiture.

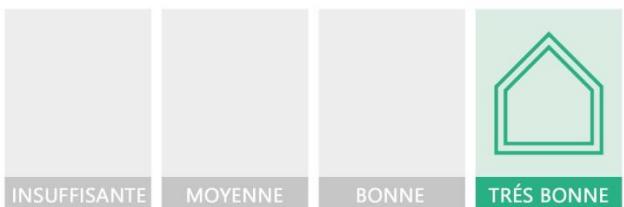
**Performance de l'isolation**

Murs	Mur en blocs de béton creux d'épaisseur ≤ 20 cm avec isolation intérieure (réalisée entre 2013 et 2021) donnant sur l'extérieur Cloison de plâtre donnant sur un garage	très bonne

Plancher bas	Dalle béton donnant sur un terre-plein	très bonne

Toiture/plafond	Plafond sous solives bois donnant sur un comble très faiblement ventilé avec isolation extérieure (réalisée entre 2013 et 2021)	très bonne

Portes et fenêtres	Fenêtres battantes pvc, double vitrage avec lame d'argon 16 mm à isolation renforcée et volets roulants pvc / Fenêtres battantes pvc, double vitrage avec lame d'argon 16 mm à isolation renforcée sans protection solaire / Portes-fenêtres coulissantes pvc, double vitrage avec lame d'argon 16 mm à isolation renforcée et volets roulants pvc / Porte(s) autres isolée avec double vitrage / Porte(s) bois opaque pleine	très bonne

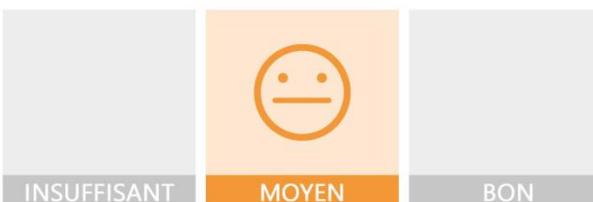
Confort d'été (hors climatisation)*

logement traversant

fenêtres équipées de volets extérieurs

toiture isolée
