C2B DIAGNOSTICS

Résumé de l'expertise n° 26/IMO/4087

Adresse : **49 RUE DES ECRINS**

Commune : **38140 RIVES**

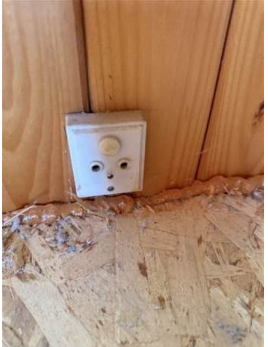
N° Article (1)	Libellé et localisation (*) des anomalies	N° Article (2)	Libellé des mesures compensatoires (3) correctement mises en œuvre	Photos
B3.3.6 a1	<p>Au moins un socle de prise de courant ne comporte pas de broche de terre. Remarques : Présence de circuits électriques non équipés de conducteurs de protection ; Faire intervenir un électricien qualifié afin d'installer des conducteurs de protection sur les circuits qui n'en sont pas équipés</p>	B3.3.6 1	<p>Alors que des socles de prise de courant ou des circuits de l'installation ne sont pas reliés à la terre (B.3.3.6 a1), a2 et a3), la mesure compensatoire suivante est correctement mise en œuvre : - protection du (des) CIRCUIT (s) concerné (s) ou de l'ensemble de l'installation électrique par au moins un dispositif différentiel à haute sensibilité ≤ 30 mA.</p>

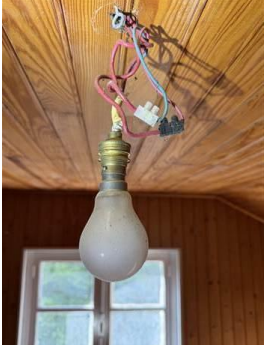
B3.3.6 a3	<p>Au moins un circuit (n'alimentant pas des socles de prises de courant) n'est pas relié à la terre. Remarques : Présence de circuits électriques non équipés de conducteurs de protection ; Faire intervenir un électricien qualifié afin d'installer des conducteurs de protection sur les circuits qui n'en sont pas équipés</p>	B3.3.6 1	<p>Alors que des socles de prise de courant ou des circuits de l'installation ne sont pas reliés à la terre (B.3.3.6 a1), a2 et a3), la mesure compensatoire suivante est correctement mise en œuvre : - protection du (des) CIRCUIT (s) concerné (s) ou de l'ensemble de l'installation électrique par au moins un dispositif différentiel à haute sensibilité ≤ 30 mA.</p>

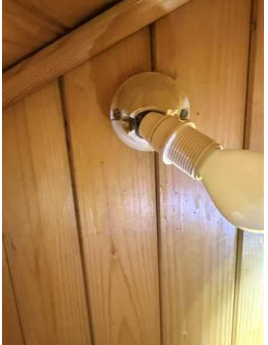
B7.3 a	<p>L'Enveloppe d'au moins un matériel est manquante ou détériorée. Remarques : Présence de matériel électrique en place dont l'enveloppe présente des détériorations ; Faire intervenir un électricien qualifié afin de remplacer les matériels présentant des détériorations</p>

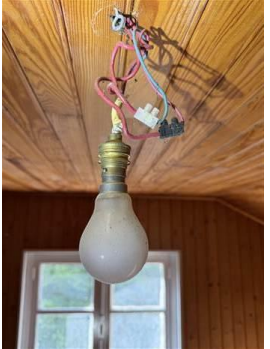
N° Article (1)	Libellé et localisation (*) des anomalies	N° Article (2)	Libellé des mesures compensatoires (3) correctement mises en œuvre	Photos
B7.3 d	L'installation électrique comporte au moins une connexion avec une partie active nue sous tension accessible. Remarques : Présence de connexion de matériel électrique présentant des parties actives nues sous tension ; Faire intervenir un électricien qualifié afin de remplacer les matériels présentant des parties actives nues sous tension

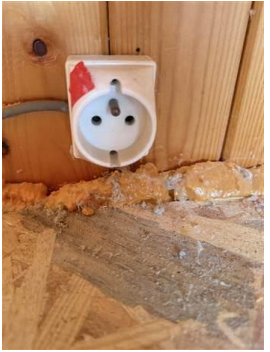
B8.3 a	L'installation comporte au moins un matériel électrique vétuste. Remarques : Présence de matériel électrique vétuste (douilles, interrupteurs, socles de prise...) ; Faire intervenir un électricien qualifié afin de remplacer les matériels électriques vétustes

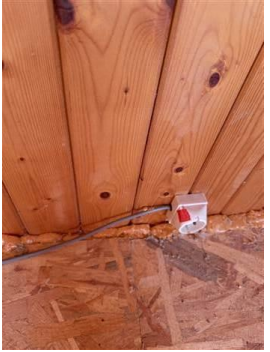
B8.3 b	L'installation comporte au moins un matériel électrique inadapté à l'usage. Remarques : Présence de matériel électrique inadapté à l'usage ; Faire intervenir un électricien qualifié afin de remplacer les matériels inadaptés par du matériel autorisé

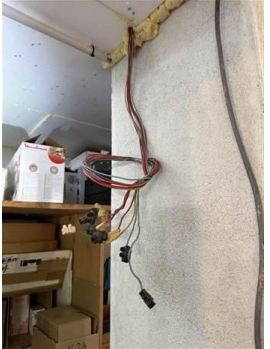
B8.3 e	Au moins un conducteur isolé n'est pas placé sur toute sa longueur dans un conduit, une goulotte ou une plinthe ou une huisserie, en matière isolante ou métallique, jusqu'à sa pénétration dans le matériel électrique qu'il alimente. Remarques : Présence de conducteurs électriques non protégés mécaniquement ; Faire intervenir un électricien qualifié afin d'installer des protections mécanique sur les conducteurs non protégés

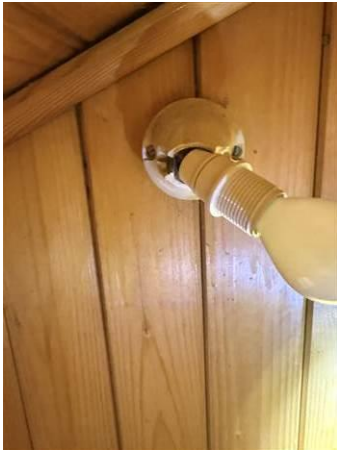
Photo PhEle001

Libellé de l'anomalie : B7.3 a L'Enveloppe d'au moins un matériel est manquante ou détériorée.

Remarques : Présence de matériel électrique en place dont l'enveloppe présente des détériorations ; Faire intervenir un électricien qualifié afin de remplacer les matériels présentant des détériorations

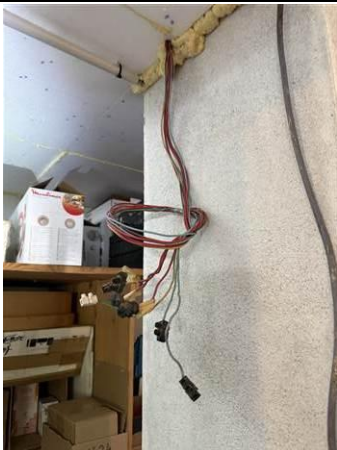
Photo PhEle002

Libellé de l'anomalie : B8.3 e Au moins un conducteur isolé n'est pas placé sur toute sa longueur dans un conduit, une goulotte ou une plinthe ou une huisserie, en matière isolante ou métallique, jusqu'à sa pénétration dans le matériel électrique qu'il alimente.

Remarques : Présence de conducteurs électriques non protégés mécaniquement ; Faire intervenir un électricien qualifié afin d'installer des protections mécanique sur les conducteurs non protégés

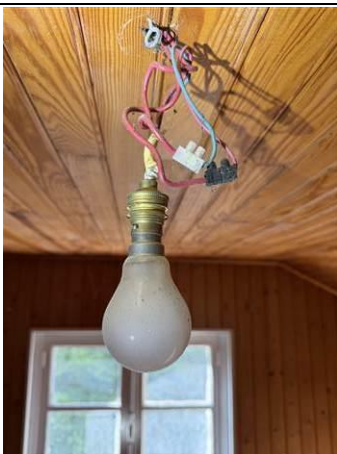
Photo PhEle003

Libellé de l'anomalie : B7.3 d L'installation électrique comporte au moins une connexion avec une partie active nue sous tension accessible.

Remarques : Présence de connexion de matériel électrique présentant des parties actives nues sous tension ; Faire intervenir un électricien qualifié afin de remplacer les matériels présentant des parties actives nues sous tension

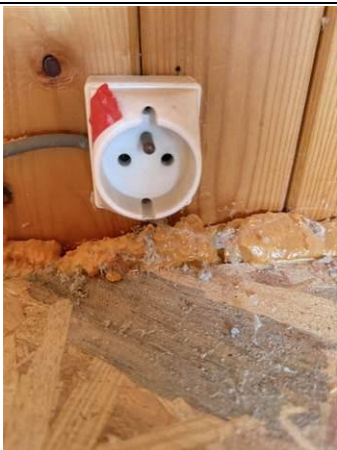
Photo PhEle004

Libellé de l'anomalie : B8.3 a L'installation comporte au moins un matériel électrique vétuste.

Remarques : Présence de matériel électrique vétuste (douilles, interrupteurs, socles de prise...) ; Faire intervenir un électricien qualifié afin de remplacer les matériels électriques vétustes

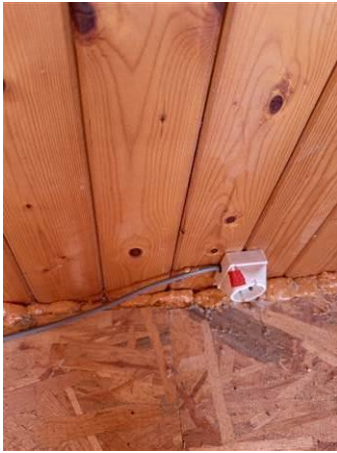
Photo PhEle005
 Libellé de l'anomalie : B8.3 b L'installation comporte au moins un matériel électrique inadapté à l'usage.
 Remarques : Présence de matériel électrique inadapté à l'usage ; Faire intervenir un électricien qualifié afin de remplacer les matériels inadaptés par du matériel autorisé

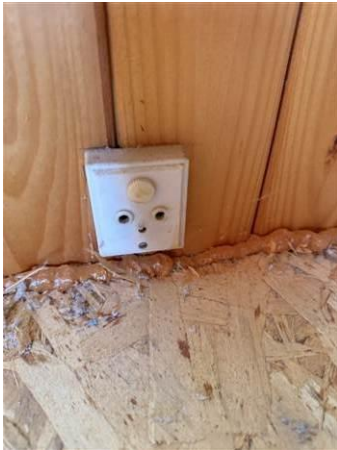
Photo PhEle006
 Libellé du point de contrôle : B3.3.6 a1 Au moins un socle de prise de courant ne comporte pas de broche de terre.
 Remarques : Présence de circuits électriques non équipés de conducteurs de protection ; Faire intervenir un électricien qualifié afin d'installer des conducteurs de protection sur les circuits qui n'en sont pas équipés

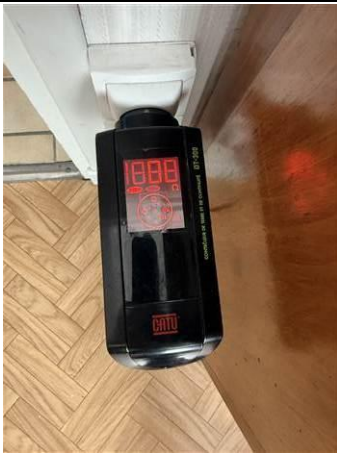
Photo PhEle007
 Libellé du point de contrôle : B3.3.6 a2 Au moins un socle de prise de courant comporte une broche de terre non reliée à la terre.
 Remarques : Présence de circuits électriques non équipés de conducteurs de protection ; Faire intervenir un électricien qualifié afin d'installer des conducteurs de protection sur les circuits qui n'en sont pas équipés

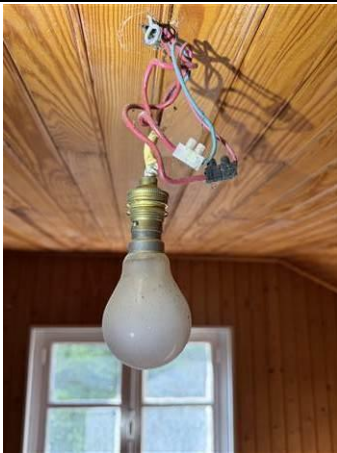
Photo PhEle008
 Libellé du point de contrôle : B3.3.6 a3 Au moins un circuit (n'alimentant pas des socles de prises de courant) n'est pas relié à la terre.
 Remarques : Présence de circuits électriques non équipés de conducteurs de protection ; Faire intervenir un électricien qualifié afin d'installer des conducteurs de protection sur les circuits qui n'en sont pas équipés

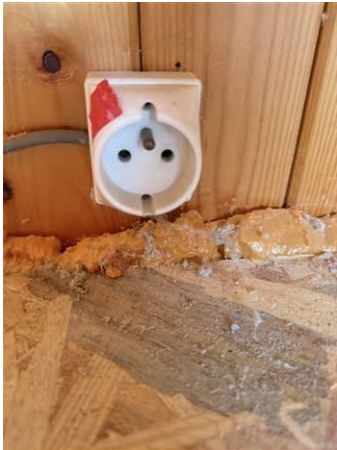
Photo PhEle009

Libellé de l'information complémentaire : B11 b2 Au moins un socle de prise de courant n'est pas de type à obturateur
Remarques : Présence de socles de prises non équipés d'obturateur ; Faire intervenir un électricien qualifié afin de remplacer les socles de prises non équipés d'obturateur par des socles de prises à obturateur

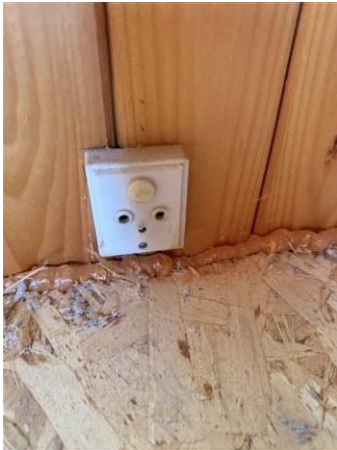
Photo PhEle010

Libellé de l'information complémentaire : B11 c2 Au moins un socle de prise de courant ne possède pas un puits de 15 mm.

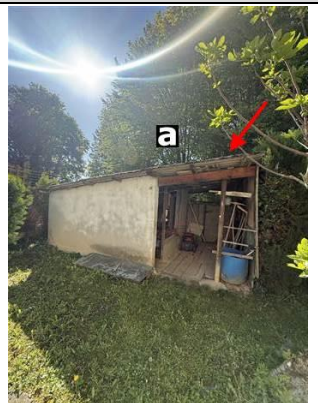
Localisation	Identifiant + Description	Conclusion (justification)	Etat de conservation** et préconisations*	Photo
Abri de jardin	<p><u>Identifiant:</u> M001 <u>Description:</u> Plaques en fibres-ciment (y compris plaques « sous tuiles ») <u>Composant de la construction:</u> 1 - Couvertures, Toitures, Terrasses et étanchéités - Plaques ondulées et planes <u>Partie à sonder:</u> Plaques en fibres-ciment (y compris plaques « sous tuiles ») <u>Liste selon annexe 13-9 du CSP:</u> B <u>Localisation sur croquis:</u> M001</p>	Présence d'amiante (Sur jugement de l'opérateur)	<p>Matériau dégradé (étendue généralisée)</p> <p>Résultat AC2**</p> <p>Préconisation : Il est recommandé de réaliser une action corrective de second niveau.</p>

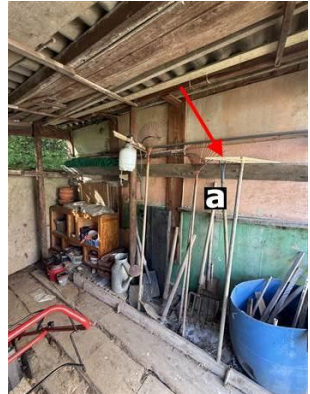
Localisation	Identifiant + Description	Conclusion (justification)	Etat de conservation** et préconisations*	Photo
	<p>Identifiant: M002 Description: Plaques en fibres-ciment (y compris plaques « sous tuiles ») Composant de la construction: 1 - Couvertures, Toitures, Terrasses et étanchéités - Plaques ondulées et planes Partie à sonder: Plaques en fibres-ciment (y compris plaques « sous tuiles ») Liste selon annexe.13-9 du CSP: B Localisation sur croquis: M002</p>	<p>Présence d'amiante (Sur jugement de l'opérateur)</p>	<p>Matériau dégradé (étendue ponctuelle)</p> <p>Résultat AC1**</p> <p>Préconisation : Il est recommandé de réaliser une action corrective de premier niveau.</p>

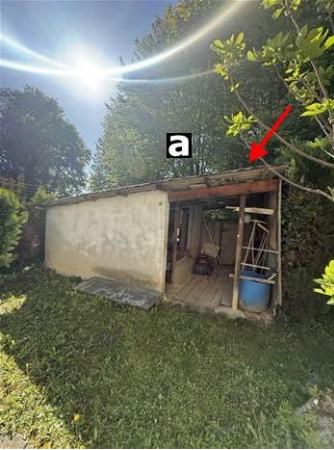
<p>Photo n° PhA001 Localisation : Abri de jardin Ouvrage : 1 - Couvertures, Toitures, Terrasses et étanchéités - Plaques ondulées et planes Partie d'ouvrage : Plaques en fibres-ciment (y compris plaques « sous tuiles ») Description : Plaques en fibres-ciment (y compris plaques « sous tuiles ») Localisation sur croquis : M001</p>

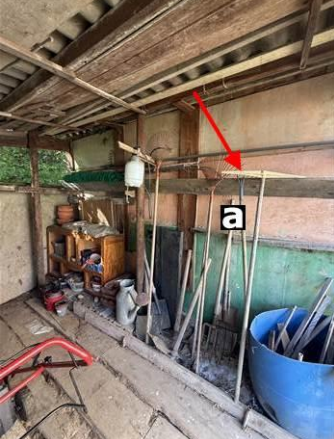
<p>Photo n° PhA002 Localisation : Abri de jardin Ouvrage : 1 - Couvertures, Toitures, Terrasses et étanchéités - Plaques ondulées et planes Partie d'ouvrage : Plaques en fibres-ciment (y compris plaques « sous tuiles ») Description : Plaques en fibres-ciment (y compris plaques « sous tuiles ») Localisation sur croquis : M002</p>
