C2BDIAGNOSTICS

Résumé de l'expertise n° 2

Périmètre de repérage : ... **APPARTEMENT + CAVE + GARAGE**

Certificat de superficie de la partie privative

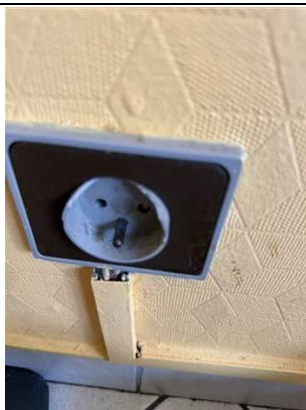
Photo PhEle001

Libellé de l'anomalie : B7.3 a L'Enveloppe d'au moins un matériel est manquante ou détériorée.

Remarques : Présence de matériel électrique en place dont l'enveloppe présente des détériorations ; Faire intervenir un électricien qualifié afin de remplacer les matériels présentant des détériorations

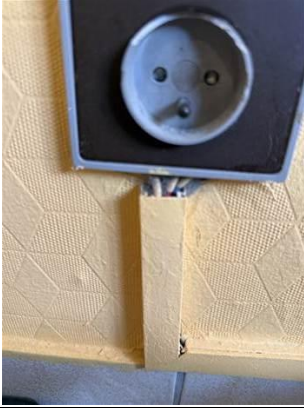
<p>Photo PhEle002 Libellé de l'anomalie : B8.3 e Au moins un conducteur isolé n'est pas placé sur toute sa longueur dans un conduit, une goulotte ou une plinthe ou une huisserie, en matière isolante ou métallique, jusqu'à sa pénétration dans le matériel électrique qu'il alimente. Remarques : Présence de conducteurs électriques non protégés mécaniquement ; Faire intervenir un électricien qualifié afin d'installer des protections mécanique sur les conducteurs non protégés</p>

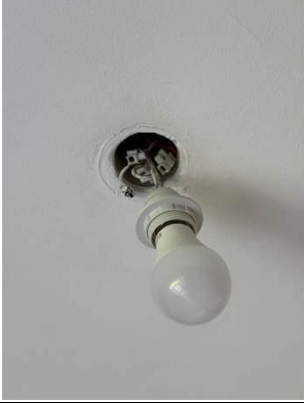
<p>Photo PhEle003 Libellé de l'anomalie : B7.3 d L'installation électrique comporte au moins une connexion avec une partie active nue sous tension accessible. Remarques : Présence de connexion de matériel électrique présentant des parties actives nues sous tension ; Faire intervenir un électricien qualifié afin de remplacer les matériels présentant des parties actives nues sous tension</p>

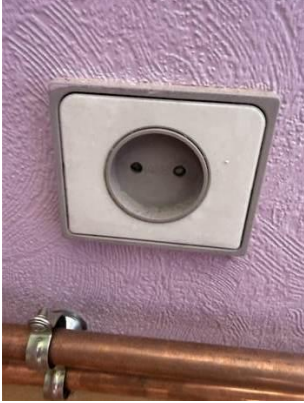
<p>Photo PhEle004 Libellé de l'anomalie : B8.3 a L'installation comporte au moins un matériel électrique vétuste. Remarques : Présence de matériel électrique vétuste (douilles, interrupteurs, socles de prise...) ; Faire intervenir un électricien qualifié afin de remplacer les matériels électriques vétustes</p>

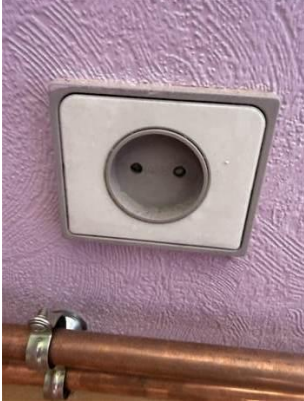
<p>Photo PhEle005 Libellé du point de contrôle : B3.3.6 a1 Au moins un socle de prise de courant ne comporte pas de broche de terre. Remarques : Présence de circuits électriques non équipés de conducteurs de protection ; Faire intervenir un électricien qualifié afin d'installer des conducteurs de protection sur les circuits qui n'en sont pas équipés</p>

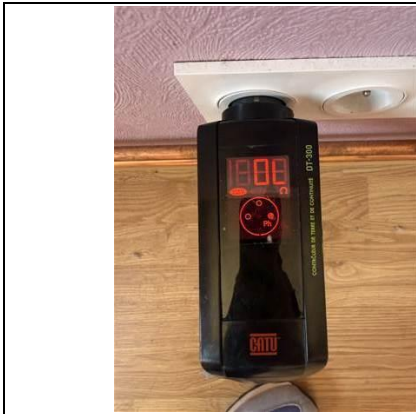
Photo PhEle006

Libellé du point de contrôle : B3.3.6 a2 Au moins un socle de prise de courant comporte une broche de terre non reliée à la terre.
