C2B DIAGNOSTICS

Adresse : **725 ROUTE DE SAINT MARCELIN**

Commune : **38590 ST GEOIRS**

Périmètre de repérage : ... **MAISON**

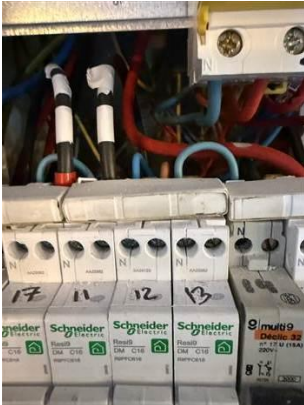
<p>Photo PhEle001 Libellé de l'anomalie : B4.3 f3 A l'intérieur du tableau, la section d'au moins un conducteur alimentant les dispositifs de protection n'est pas adaptée au courant de réglage du disjoncteur de branchement. Remarques : La section des conducteurs de pontage n'est pas en adéquation avec le courant de réglage du disjoncteur de branchement</p>

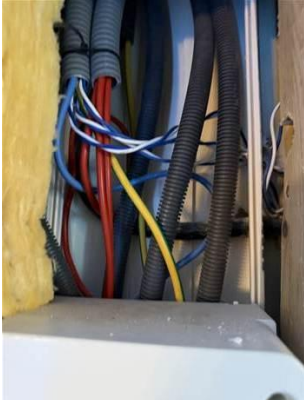
<p>Photo PhEle003 Libellé de l'anomalie : B8.3 e Au moins un conducteur isolé n'est pas placé sur toute sa longueur dans un conduit, une goulotte ou une plinthe ou une huisserie, en matière isolante ou métallique, jusqu'à sa pénétration dans le matériel électrique qu'il alimente. Remarques : Présence de conducteurs électriques non protégés mécaniquement ; Faire intervenir un électricien qualifié afin d'installer des protections mécanique sur les conducteurs non protégés</p>

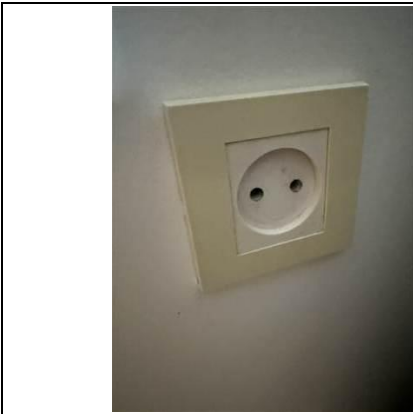
Photo PhEle008

Libellé de l'information complémentaire : B11 c2 Au moins un socle de prise de courant ne possède pas un puits de 15 mm.

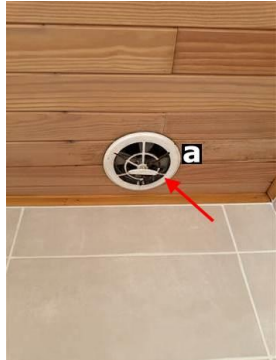
Localisation	Identifiant + Description	Conclusion (justification)	Etat de conservation** et préconisations*	Photo
1er étage - Salle d'eau	<p><u>Identifiant:</u> M001 <u>Description:</u> Conduit en fibres-ciment <u>Composant de la construction:</u> 6 - Conduits et accessoires intérieurs - Conduits de fluides (air, eau, vapeur, fumée, échappement, autres fluides) <u>Partie à sonder:</u> Conduit en fibres-ciment <u>Liste selon annexe.13-9 du CSP:</u> B <u>Localisation sur croquis:</u> M001</p>	Présence d'amiante (Sur jugement de l'opérateur)	<p>Matériau dégradé (étendue ponctuelle)</p> <p>Résultat EP**</p> <p>Préconisation : Il est recommandé de réaliser une évaluation périodique.</p>

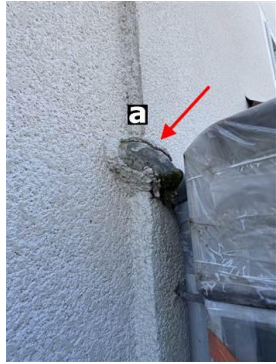
Maison	<p><u>Identifiant:</u> M002 <u>Description:</u> Conduit en fibres-ciment <u>Composant de la construction:</u> 6 - Conduits et accessoires intérieurs - Conduits de fluides (air, eau, vapeur, fumée, échappement, autres fluides) <u>Partie à sonder:</u> Conduit en fibres-ciment <u>Liste selon annexe.13-9 du CSP:</u> B <u>Localisation sur croquis:</u> M002</p>	Présence d'amiante (Sur jugement de l'opérateur)	<p>Matériau dégradé (étendue généralisée)</p> <p>Résultat AC2**</p> <p>Préconisation : Il est recommandé de réaliser une action corrective de second niveau.</p>
