Résumé de l'expertise n° 26/IMO/4212

Adresse : **60 ROUTE DE L'ALBENC**

Commune : **38470 CHANTESSE**

Périmètre de repérage : ... **MAISON**

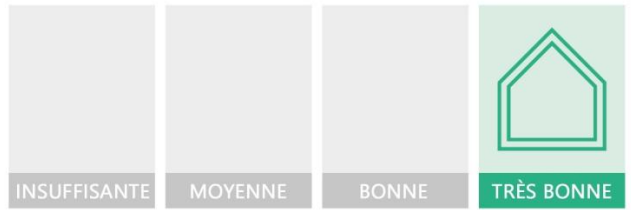
Performance de l'isolation

Murs	Mur en pierre de taille et moellons avec remplissage tout venant d'épaisseur 50 cm avec un doublage rapporté avec isolation intérieure (réalisée après 2021) donnant sur l'extérieur Mur en pierre de taille et moellons avec remplissage tout venant d'épaisseur 50 cm avec un doublage rapporté avec isolation intérieure (réalisée après 2021) donnant sur un local non chauffé non accessible	très bonne

Plancher bas	Plancher inconnu donnant sur un terre-plein Plancher bois sur solives bois donnant sur un cellier avec isolation intrinsèque ou en sous-face	insuffisante

Toiture/plafond	Plafond sous solives bois donnant sur un comble très faiblement ventilé avec isolation extérieure (réalisée après 2021) Combles aménagés sous rampants donnant sur l'extérieur (combles aménagés) avec isolation intérieure (réalisée après 2021)	très bonne

Portes et fenêtres	Fenêtres battantes pvc, double vitrage avec lame d'argon 16 mm à isolation renforcée et volets battants bois / Fenêtres battantes pvc, double vitrage avec lame d'argon 16 mm à isolation renforcée / Portes-fenêtres battantes avec soubassement pvc, double vitrage avec lame d'argon 16 mm à isolation renforcée et volets battants bois / Portes-fenêtres battantes pvc, double vitrage avec lame d'argon 16 mm à isolation renforcée et volets roulants pvc / Porte(s) pvc avec double vitrage	très bonne

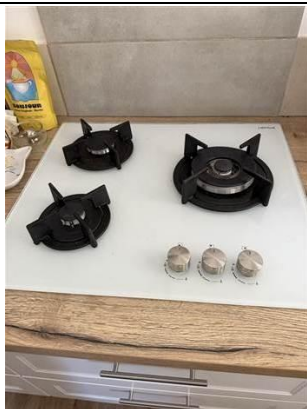
Photo n° PhGaz001
Localisation : Rez de chaussée - Cuisine / séjour
Table de cuisson AIRLUX (Type : Non raccordé)

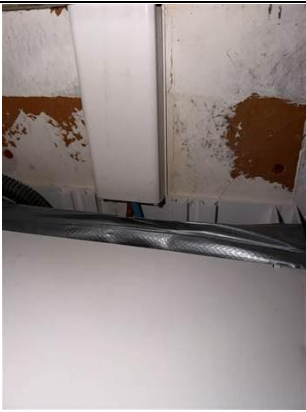
<p>Photo PhEle001 Libellé de l'anomalie : B7.3 a L'Enveloppe d'au moins un matériel est manquante ou détériorée. Remarques : Présence de matériel électrique en place dont l'enveloppe présente des détériorations ; Faire intervenir un électricien qualifié afin de remplacer les matériels présentant des détériorations</p>

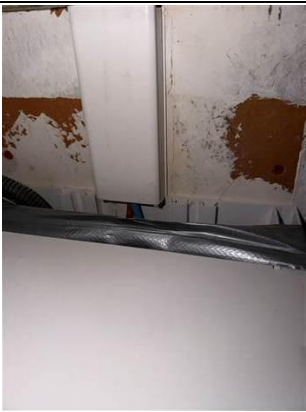
<p>Photo PhEle002 Libellé de l'anomalie : B8.3 e Au moins un conducteur isolé n'est pas placé sur toute sa longueur dans un conduit, une goulotte ou une plinthe ou une huisserie, en matière isolante ou métallique, jusqu'à sa pénétration dans le matériel électrique qu'il alimente. Remarques : Présence de conducteurs électriques non protégés mécaniquement ; Faire intervenir un électricien qualifié afin d'installer des protections mécanique sur les conducteurs non protégés</p>

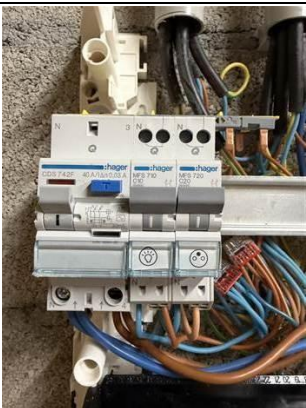
<p>Photo PhEle003 Libellé de l'anomalie : B4.3 f1 La section des conducteurs de la canalisation alimentant le seul tableau n'est pas adaptée au courant de réglage du disjoncteur de branchement. Remarques : La section des conducteurs de la canalisation alimentant le tableau de répartition est inadaptée au courant de réglage du disjoncteur de branchement ; Faire intervenir un électricien qualifié afin de remplacer les conducteurs d'alimentation du tableau par des conducteurs de section adaptée</p>
