## Dossier Technique Immobilier

Numéro de dossier : 0223051  
Date du repérage : 07/02/2023

# Résumé de l'expertise n° 0223051

# Constat de risque d'exposition au plomb CREP

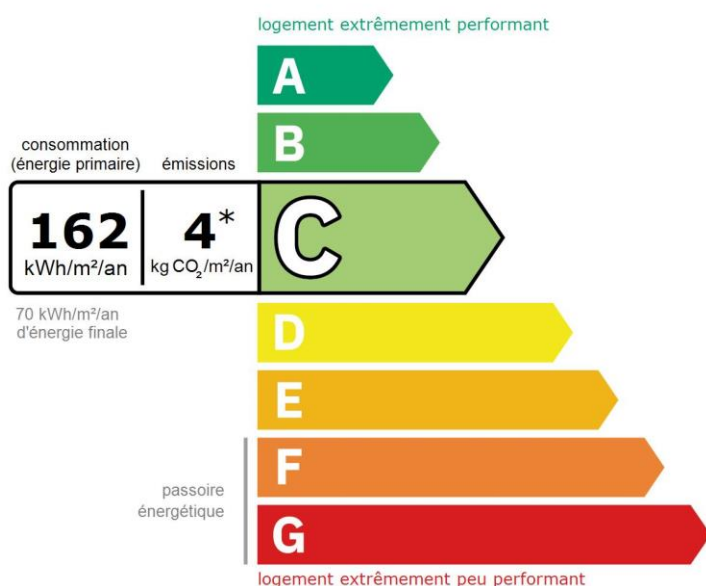
## Performance énergétique et climatique

Le niveau de consommation énergétique dépend de l'isolation du logement et de la performance des équipements.  
Pour l'améliorer, voir pages 4 à 6
