## Résumé de l'expertise n° 26/IMO/4088

Adresse : ..... **23 RUE DU 8 MAI 1945**

Commune : ..... **38470 VINAY**

Périmètre de repérage : ... **APPARTEMENT + CAVE + GARAGE**

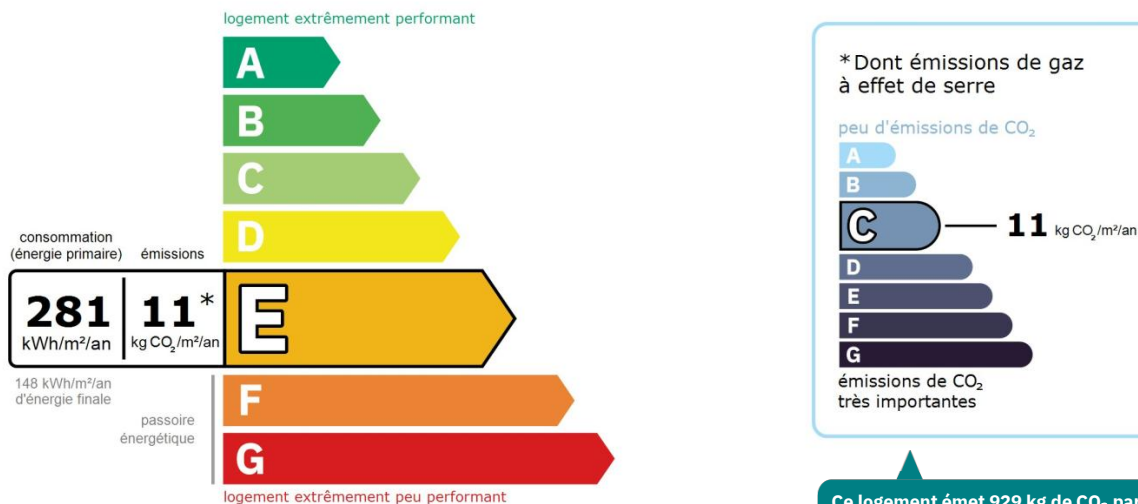
## Performance énergétique et climatique

Le niveau de consommation énergétique dépend de l'isolation du logement et de la performance des équipements.  
Pour l'améliorer, voir pages 4 à 6

Ce logement émet 929 kg de CO<sub>2</sub> par an, soit l'équivalent de 4 811 km parcourus en voiture.  
Le niveau d'émissions dépend principalement des types d'énergies utilisées (bois, électricité, gaz, fioul, etc.)

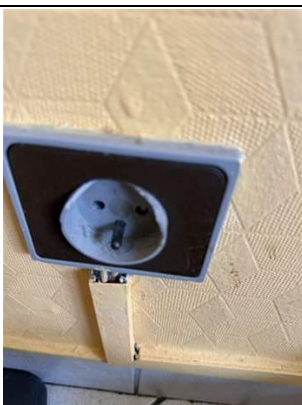
| | <p>Photo PhEle001</p> <p>Libellé de l'anomalie : B7.3 a L'Enveloppe d'au moins un matériel est manquante ou détériorée.</p> <p>Remarques : Présence de matériel électrique en place dont l'enveloppe présente des détériorations ; Faire intervenir un électricien qualifié afin de remplacer les matériels présentant des détériorations</p> |

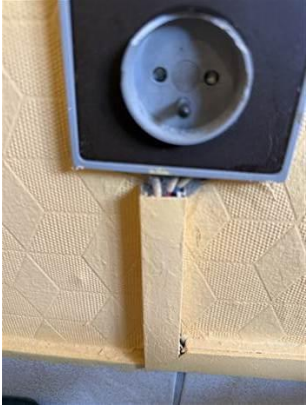
| | <p>Photo PhEle002<br/>Libellé de l'anomalie : B8.3 e Au moins un conducteur isolé n'est pas placé sur toute sa longueur dans un conduit, une goulotte ou une plinthe ou une huisserie, en matière isolante ou métallique, jusqu'à sa pénétration dans le matériel électrique qu'il alimente.<br/>Remarques : Présence de conducteurs électriques non protégés mécaniquement ; Faire intervenir un électricien qualifié afin d'installer des protections mécanique sur les conducteurs non protégés</p> |

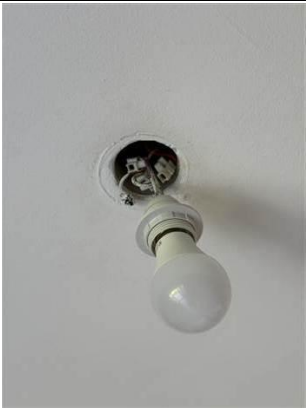
| | <p>Photo PhEle003<br/>Libellé de l'anomalie : B7.3 d L'installation électrique comporte au moins une connexion avec une partie active nue sous tension accessible.<br/>Remarques : Présence de connexion de matériel électrique présentant des parties actives nues sous tension ; Faire intervenir un électricien qualifié afin de remplacer les matériels présentant des parties actives nues sous tension</p> |

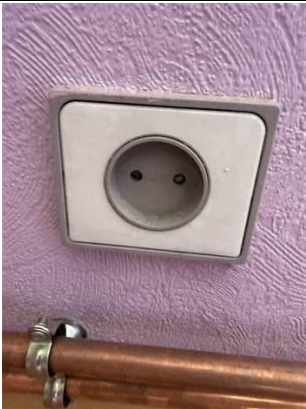
| | <p>Photo PhEle004<br/>Libellé de l'anomalie : B8.3 a L'installation comporte au moins un matériel électrique vétuste.<br/>Remarques : Présence de matériel électrique vétuste (douilles, interrupteurs, socles de prise...) ; Faire intervenir un électricien qualifié afin de remplacer les matériels électriques vétustes</p> |

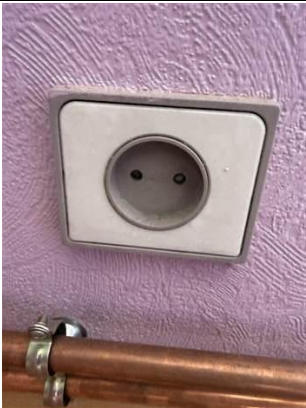
| | <p>Photo PhEle005<br/>Libellé du point de contrôle : B3.3.6 a1 Au moins un socle de prise de courant ne comporte pas de broche de terre.<br/>Remarques : Présence de circuits électriques non équipés de conducteurs de protection ; Faire intervenir un électricien qualifié afin d'installer des conducteurs de protection sur les circuits qui n'en sont pas équipés</p> |

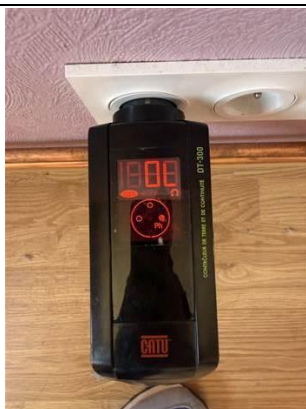
Photo PhEle006

Libellé du point de contrôle : B3.3.6 a2 Au moins un socle de prise de courant comporte une broche de terre non reliée à la terre.
