DOSSIER n° : 2025-12-100848

245 Rue Docteur Jollans  
38590 SILLANS

## RÉSUMÉ DE L'EXPERTISE

Périmètre de repérage : Maison individuelle R+1 constituée au RDC entrée, séjour, salon, WC, SdE, cuisine et arrière-cuisine, au R+1 dgts, 3 chbres, 2 placards et cagibi, combles, cave en sous-sol et extérieurs.

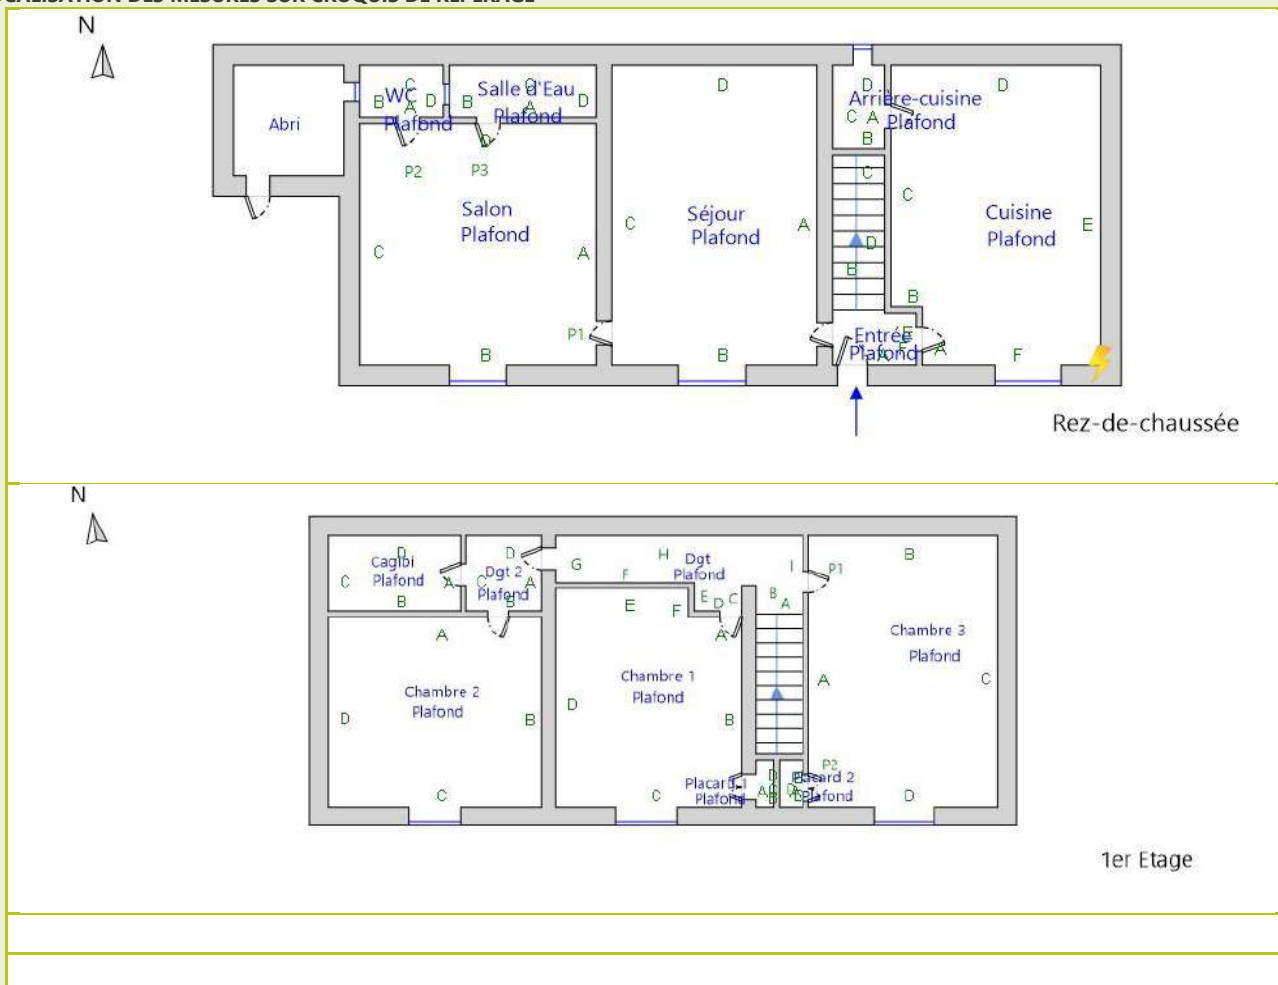
### LOCALISATION DES MESURES SUR CROQUIS DE REPERAGE

| N° | Zone | Unité de diagnostic | Substrat | Revêtement apparent | Localisation mesure | Mesure (mg/cm²) | Etat* de conservation | Classement UD | Observation |
|---|---|---|---|---|---|---|---|---|---|
| 164 | A | Porte | Bois | Peinture | partie mobile | 6,62 | Dégradé (Ecaillage) | 3 | |

| 299 | D | Embrasure fenêtre | Plâtre | Peinture | mesure 1 | 7,58 | Dégradé (Ecaillage) | 3 | |
| 302 | D | Tablette fenêtre | Bois | Peinture | mesure 1 | 7,15 | Dégradé (Ecaillage) | 3 | |

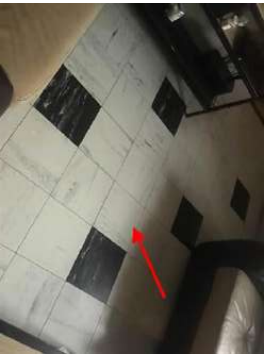
| MATERIAU OU PRODUIT | DESCRIPTION | LOCALISATION | ETAT DE CONSERVATION | PHOTO |
|---|---|---|---|---|
| ZPSO-002 | Dalles de sol | Rez de chaussée - Salon | Matériau dégradé (étendue ponctuelle)<br><br>Résultat Ep**<br><br>Il est recommandé de réaliser une évaluation périodique. | |

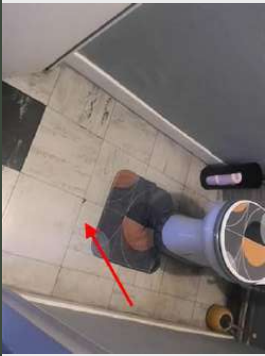
| MATERIAU OU PRODUIT | DESCRIPTION | LOCALISATION | ETAT DE CONSERVATION | PHOTO |
|---|---|---|---|---|
| ZPSO-002 | Dalles de sol | Rez de chaussée - WC | Matériau dégradé (étendue ponctuelle)<br><br>Résultat Ep**<br><br>Il est recommandé de réaliser une évaluation périodique. | |

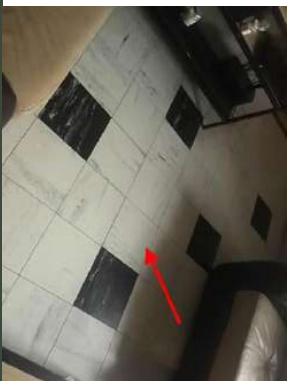
| IDENTIFICATION DU PRÉLÈVEMENT | LOCALISATION | COMPOSANT DE LA CONSTRUCTION | PARTIES DU COMPOSANT | DESCRIPTION | PHOTO |
|---|---|---|---|---|---|
| ZPSO-002-P001 | Rez de chaussée - WC | 2. Planchers et plafonds - Planchers | Dalles de sol | <b>Matériau présent dans les pièces:</b><br>Rez de chaussée - Salon, Rez de chaussée - WC<br><b>Commentaires prélèvement:</b><br>Detail Couches à analyser: Dalles de sol<br><b>Analyse à réaliser:</b> 1 couche | |

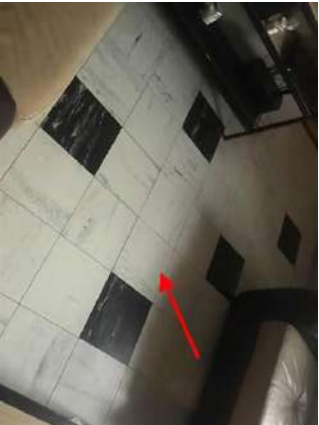
| LOCALISATION | IDENTIFIANT + DESCRIPTION | CONCLUSION (Justification) | ETAT DE CONSERVATION** ET PRECONISATIONS * | PHOTO |
|---|---|---|---|---|
| Rez de chaussée - Salon | Identifiant: ZPSO-002-P001<br>Description: Dalles de sol<br>Liste selon annexe 13-9 du CSP: B | Présence d'amiante<br>(Après analyse en laboratoire) | Matériau dégradé (étendue ponctuelle)<br><br><b>Résultat</b> Ep**<br><br><b>Préconisation</b> : Il est recommandé de réaliser une évaluation périodique. | |

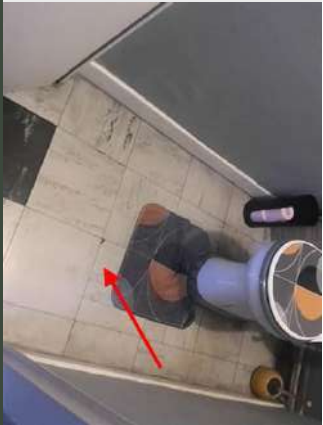
| LOCALISATION | IDENTIFIANT + DESCRIPTION | CONCLUSION (Justification) | ETAT DE CONSERVATION** ET PRECONISATIONS * | PHOTO |
|---|---|---|---|---|
| Rez de chaussée - WC | Identifiant: ZPSO-002-P001<br>Description: Dalles de sol<br>Liste selon annexe 13-9 du CSP: B | Présence d'amiante<br>(Après analyse en laboratoire) | Matériau dégradé (étendue ponctuelle)<br><br><b>Résultat</b> Ep**<br><br><b>Préconisation</b> : Il est recommandé de réaliser une évaluation périodique. | |

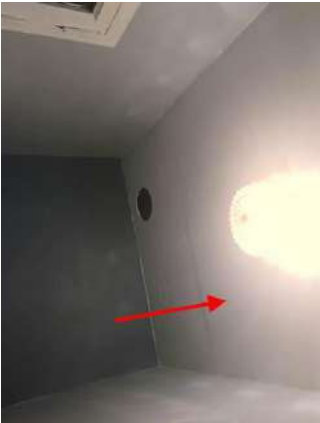
| Identifiant: ZPSO-003<br>Description: Panneaux collés ou vissés<br>Liste selon annexe 13-9 du CSP: B | | Présence d'amiante<br>(Sur jugement personnel) | Matériau non dégradé<br><br><b>Résultat</b> EP**<br><br><b>Préconisation</b> : Il est recommandé de réaliser une évaluation périodique. | |

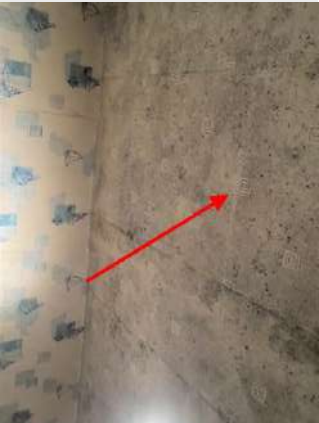
| Rez de chaussée - Salle d'Eau | Identifiant: ZPSO-003<br>Description: Panneaux collés ou vissés<br>Liste selon annexe 13-9 du CSP: B | Présence d'amiante<br>(Sur jugement personnel) | Matériau non dégradé<br><br><b>Résultat</b> EP**<br><br><b>Préconisation</b> : Il est recommandé de réaliser une évaluation périodique. | |

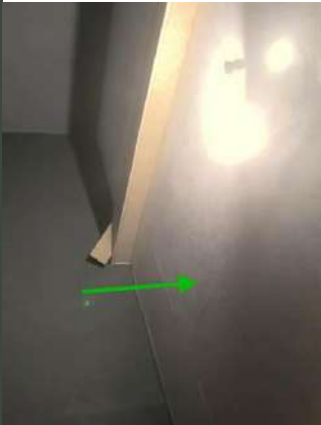
| LISTE DES MATERIAUX OU PRODUITS (LISTES A ET B) NE CONTENANT PAS D'AMIANTE SUR JUSTIFICATIF | | |
|---|---|---|
| 1er étage - Chambre 3 | <div><div><u>Identifiant:</u> ZPSO-001</div><div><u>Description:</u> Faux plafonds</div><div><u>Liste selon annexe:</u> 13-9 du CSP, A</div><div><u>Justificatif:</u> Matériau qui par nature ne contient pas d'amiante</div></div> | |

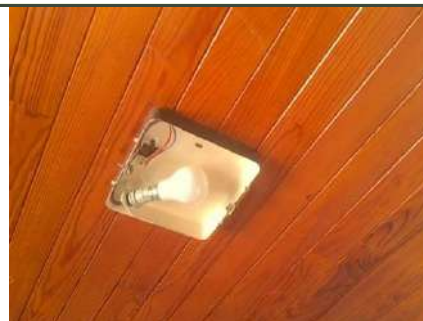
Au moins un circuit (n'alimentant pas des socles de prises de courant) n'est pas relié à la terre.

Remarques : Présence de circuits électriques non équipés de conducteurs de protection ; Faire intervenir un électricien qualifié afin d'installer des conducteurs de protection sur les circuits qui n'en sont pas équipés (1er étage - Chambre 2)

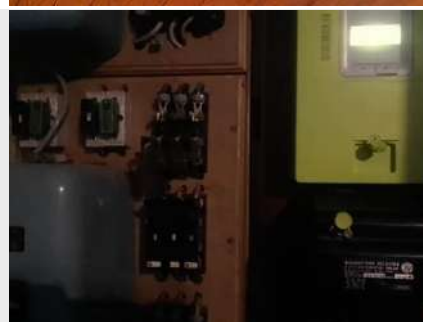
Le type d'au moins un fusible ou un disjoncteur n'est plus autorisé (fusible à tabatière, à broches rechargeables, coupe-circuit à fusible de type industriel, disjoncteur réglable en courant protégeant des circuits terminaux).

Remarques : Présence de fusible(s) de type à bascule(s) rechargeable(s) ; Faire intervenir un électricien qualifié afin de remplacer le(s) fusible(s) de type à broche(s) rechargeable(s) par des protections autorisées (Rez de chaussée - Cuisine)

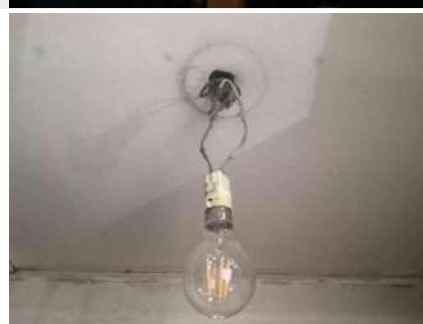
Des conducteurs ou des appareillages présentent des traces d'échauffement.

Remarques : Présence d'appareillage présentant des traces d'échauffement ; Faire intervenir un électricien qualifié afin de remplacer les appareils présentant des traces d'échauffement (1er étage - Dgt)

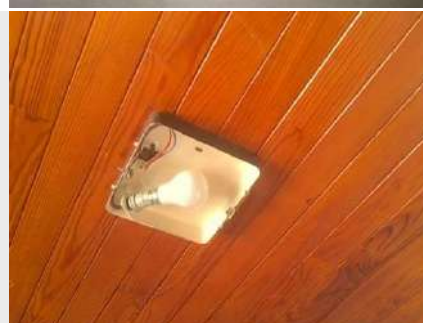
L'Enveloppe d'au moins un matériel est manquante ou détériorée.

Remarques : Présence de matériel électrique en place dont l'enveloppe présente des détériorations ; Faire intervenir un électricien qualifié afin de remplacer les matériels présentant des détériorations (1er étage - Chambre 2)

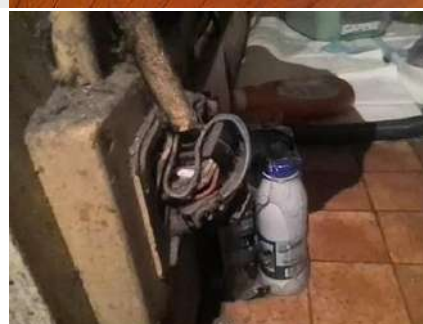
L'installation électrique comporte au moins une connexion avec une partie active nue sous tension accessible.

Remarques : Présence de connexion de matériel électrique présentant des parties actives nues sous tension, il s'agit du domino qui ne devrait pas être accessible. ; Faire intervenir un électricien qualifié afin de remplacer les matériels présentant des parties actives nues sous tension (Rez de chaussée - Arrière-cuisine)

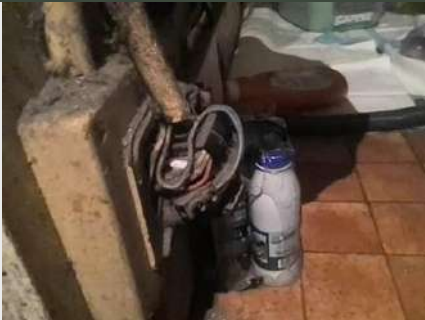
| | <p>L'installation électrique comporte au moins un dispositif de protection avec une partie active nue sous tension accessible.</p> <p>Remarques : Présence de dispositif de protection de matériel électrique présentant des parties actives nues sous tension ; Faire intervenir un électricien qualifié afin de remplacer les matériels présentant des parties actives nues sous tension (Rez de chaussée - Arrière-cuisine)</p> | |

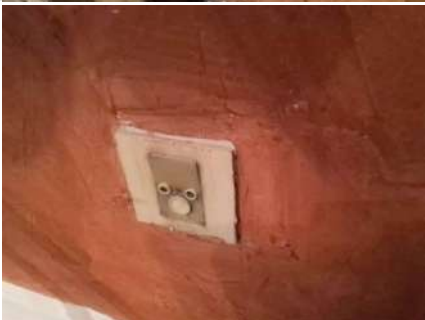
| 6. Matériels électriques vétustes, inadaptés à l'usage | <p>L'installation comporte au moins un matériel électrique vétuste.</p> <p>Remarques : Présence de matériel électrique vétuste (socle de prise avec fusible) ; Faire intervenir un électricien qualifié afin de remplacer les matériels électriques vétustes (1er étage - Chambre 1)</p> | |

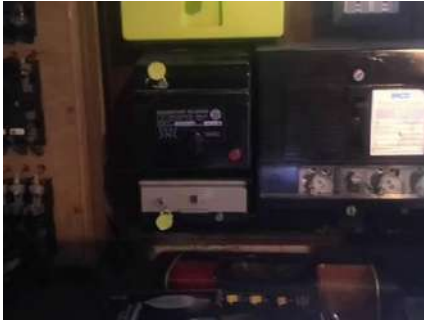
| Domaines | POINTS DE CONTRÔLE | PHOTO |
|---|---|---|
| 2. Dispositif de protection différentiel à l'origine de l'installation | <p><u>Bouton test</u><br/> <u>Point à vérifier : Déclenche par action sur le bouton test quand ce dernier est présent</u><br/> <u>Motifs : Contrôle impossible ; Absence de bouton test sur le dispositif différentiel de protection (DDR) (Rez de chaussée - Cuisine)</u></p> | |

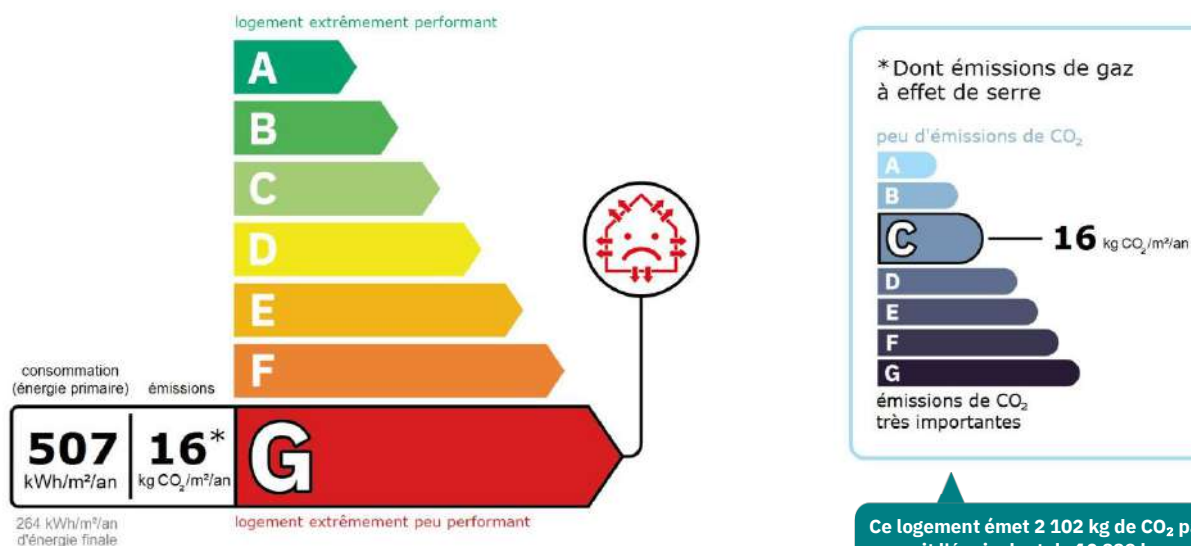
Le niveau de consommation énergétique dépend de l'isolation du logement et de la performance des équipements.  
Pour l'améliorer, voir pages 4 à 6

Ce logement émet **2 102 kg de CO<sub>2</sub> par an**, soit l'équivalent de **10 889 km parcourus en voiture**.  
Le niveau d'émissions dépend principalement des types d'énergies utilisées (bois, électricité, gaz, fioul, etc.)
