Dossier Technique Immobilier

Numéro de dossier : 2019-08-0933-LSP
Date du repérage : 21/08/2019

Localisation du ou des bâtiments :
Département : ... **Isère**
Adresse : ..... **3B rue Gabriel Peri (5 (après division))**
Commune : ..... **38470 VINAY**

Désignation et situation du ou des lot(s) de copropriété : **3e étage Lot numéro 5 (après division),**
Périmètre de repérage : **Ensemble des parties privatives**

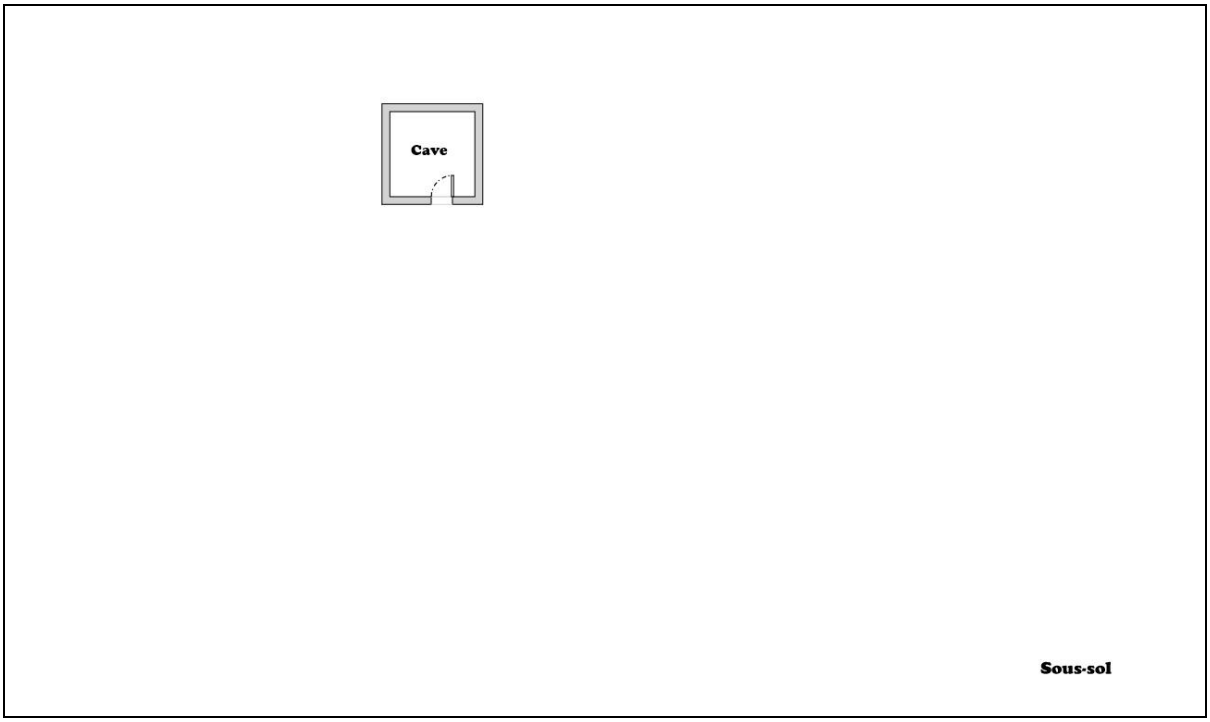
Localisation des mesures sur croquis de repérage

Lors de la présente mission il n'a pas été repéré de revêtements contenant du plomb au-delà des seuils en vigueur.
