Résumé de l'expertise n° 24/IMO/2193

Commune :..... **38140 RENAGE**
Références cadastrales non communiquées
Désignation et situation du ou des lot(s) de copropriété :
, Lot numéro 22

Périmètre de repérage : ... **MAISON**

Certificat de superficie de la partie privative

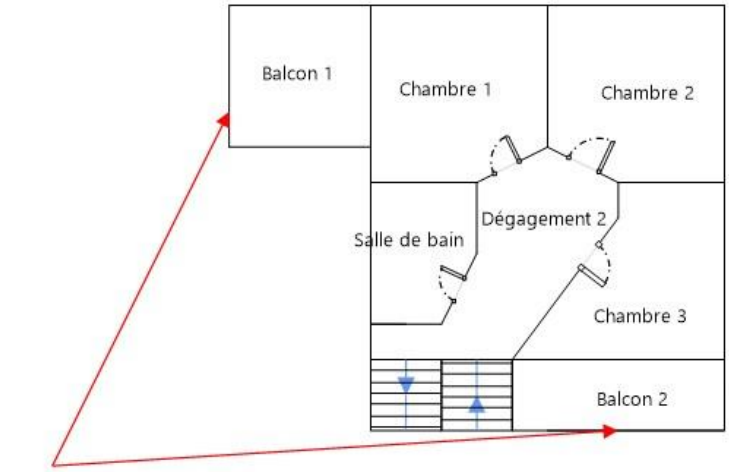
M001 - Bardeaux bitumineux (« shingles »)
Absence d'amiante
