Résumé de l'expertise n° 25/IMO/2826

Commune :..... **38690 BEVENAIS**
Références cadastrales non communiquées
Désignation et situation du ou des lot(s) de copropriété :
Ce bien ne fait pas partie d'une copropriété

Périmètre de repérage : ... **MAISON**

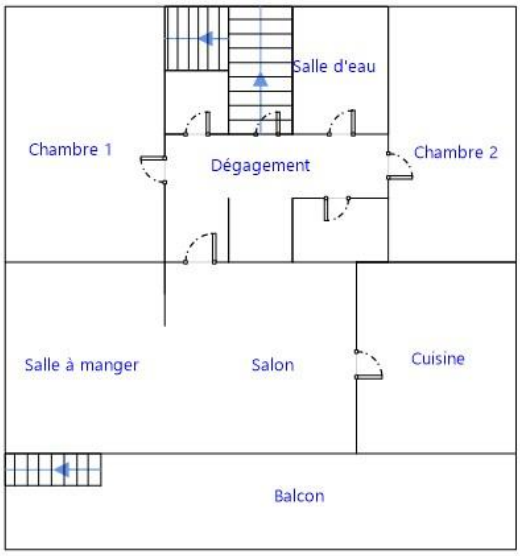
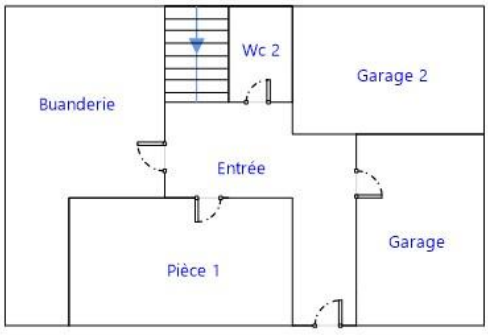
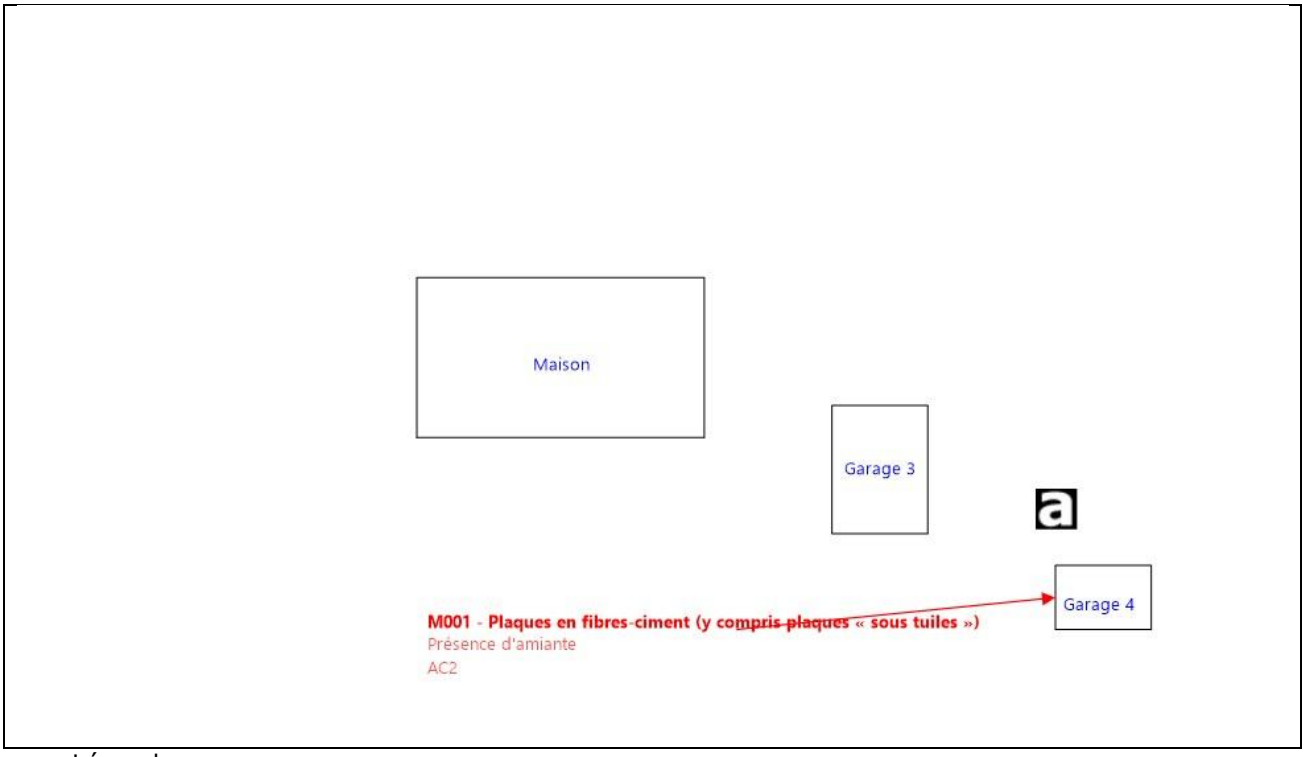
7.1 - Annexe - Schéma de repérage

Localisation	Identifiant + Description	Conclusion (justification)	Etat de conservation** et préconisations*	Photo
Garage 4	Identifiant: M001 Description: Plaques en fibres-ciment (y compris plaques « sous tuiles ») Composant de la construction: 1 - Couvertures, Toitures, Terrasses et étanchéités - Plaques ondulées et planes Partie à sonder: Plaques en fibres-ciment (y compris plaques « sous tuiles ») Liste selon annexe.13-9 du CSP: B Localisation sur croquis: M001	Présence d'amiante (sur jugement de l'opérateur)	Matériau dégradé (étendue généralisée) **Résultat** AC2** **Préconisation :** Il est recommandé de réaliser une action corrective de second niveau.

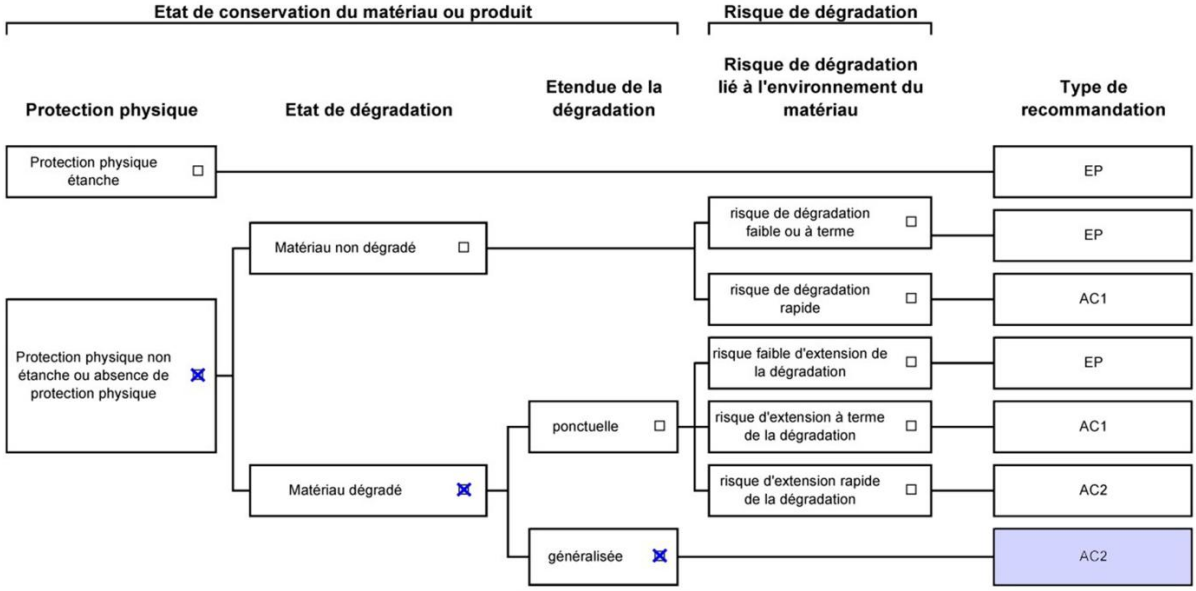
Dossier n° 25/IMO/2826
Date de l'évaluation : 26/04/2025
Bâtiment / local ou zone homogène : Garage 4
Identifiant Matériau : M001
Matériau : Plaques en fibres-ciment (y compris plaques « sous tuiles »)
Résultat AC2 : Il est recommandé de réaliser une action corrective de second niveau.
