## Dossier de diagnostics techniques

Rapport de mission de repérage des matériaux et produits contenant de l'amiante avant démolition

Référence AMIDEMOL-E4741705-2401 30 mai 2024

Bien	Maison individuelle
Adresse	14 Rue Auguste Favot 38470 VINAY
Propriétaire	COMMUNE DE VINAY 7 Place de L Hotel de Ville 38470 VINAY
Demandeur	COMMUNE DE VINAY 7 Place de L Hotel de Ville 38470 VINAY

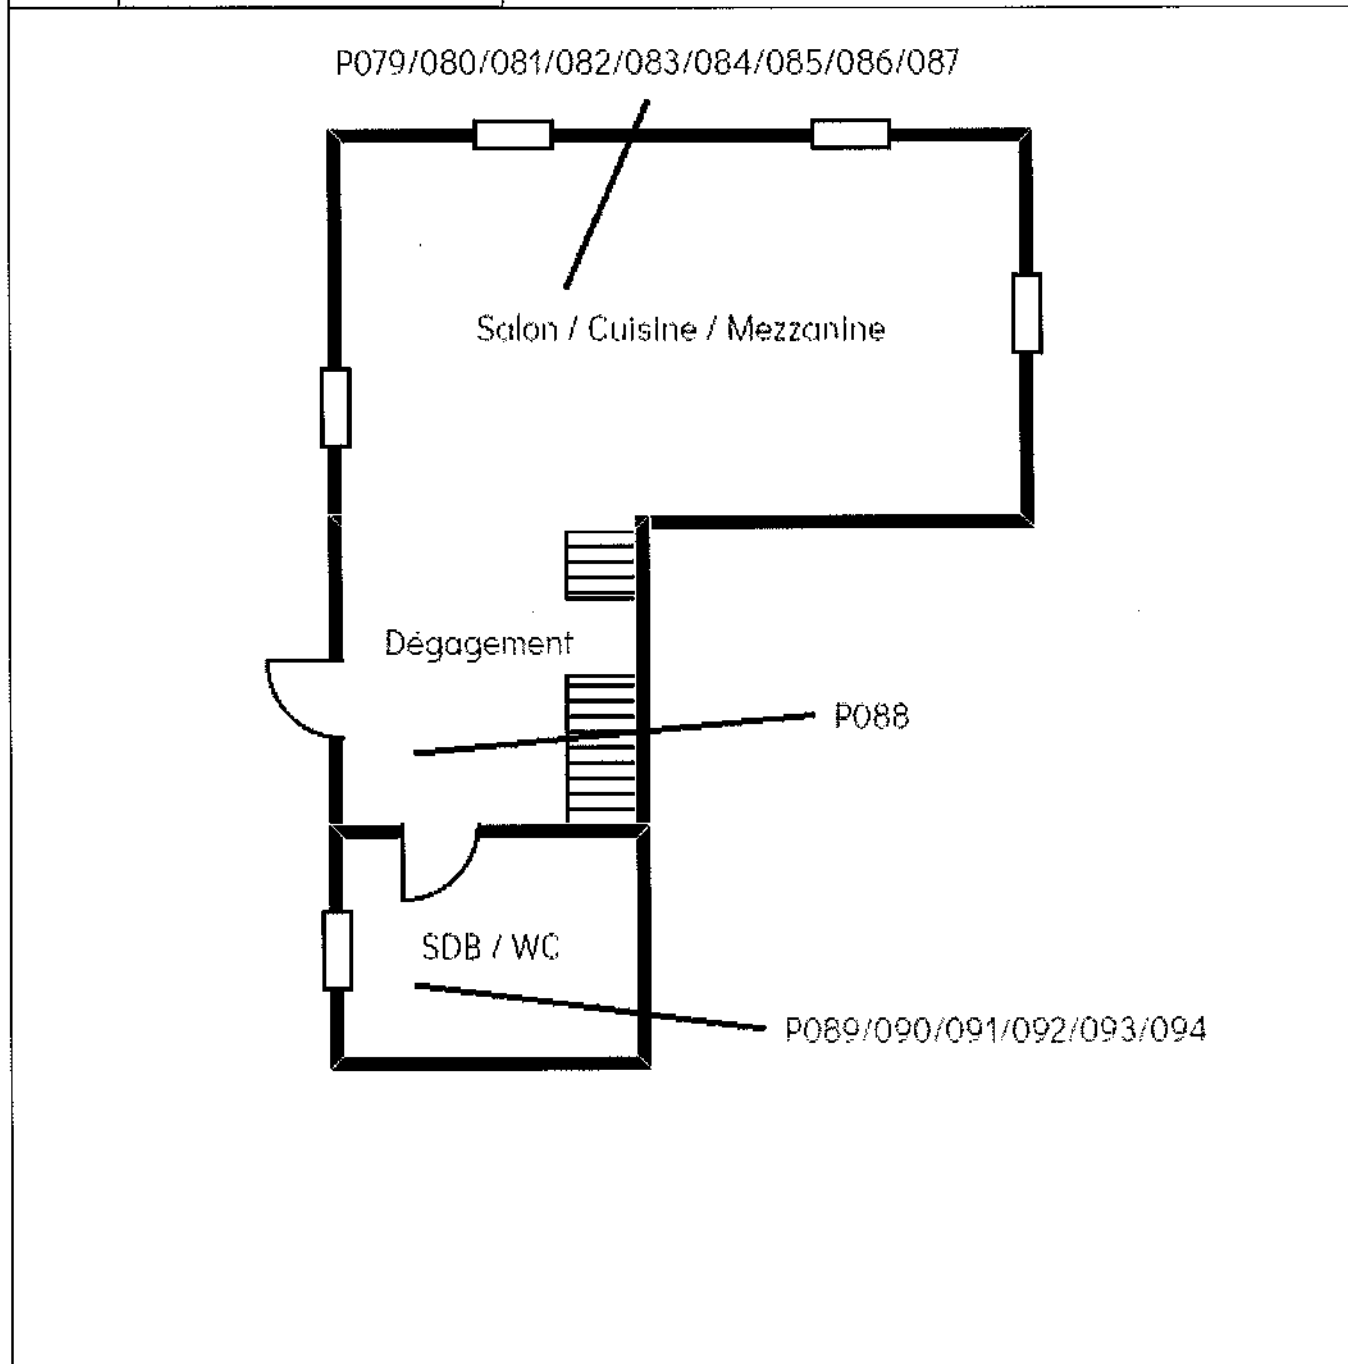
Planche de repérage usuel		3/7
Étage 2		
Référence	AMIDEMOL-E4741705-2401	Version 1
Origine	Dekra diagnostic / ARNAUD BRIENNE	
Adresse	14 Rue Auguste Favot 38470 VINAY

**P077 Salon / Cuisine Plinthes (derrière  
plinthes bois)**  
Moquette + colle

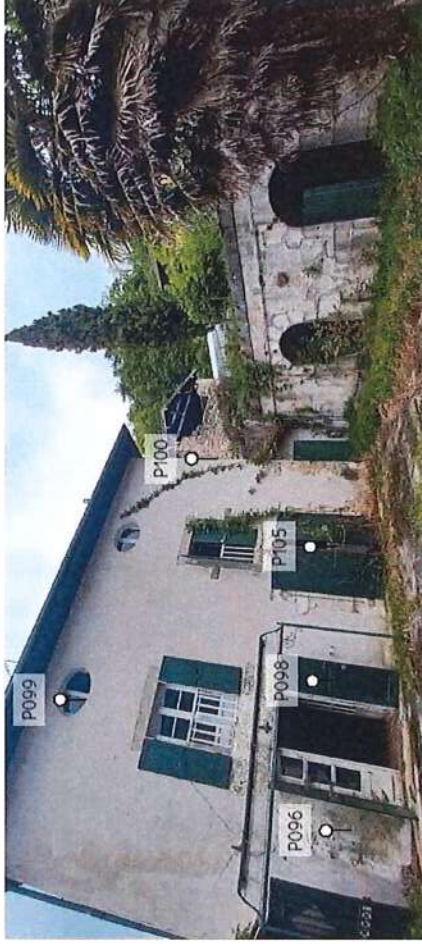
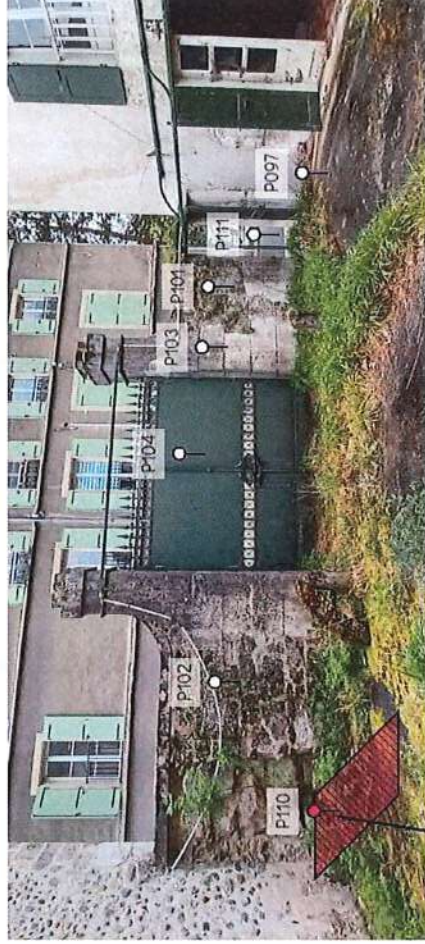
Béton / Fibres ciment

Conduit en fibres ciment (réseau enterré)

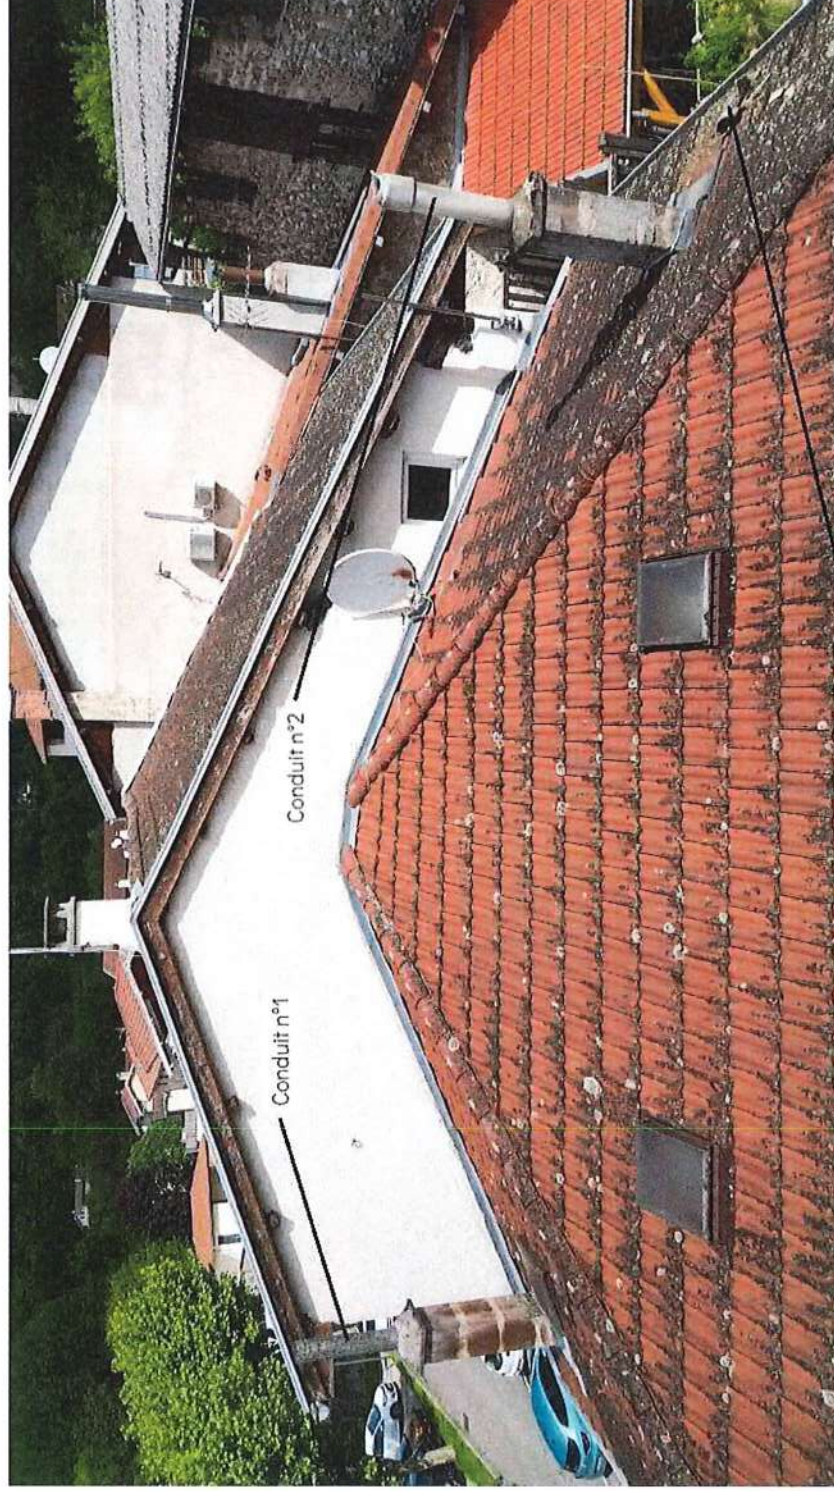
Planche de repérage usuel	777
Toiture	
Référence	AMIDEMOL-E4741705-2401   Version 1
Origine	Dekra diagnostic / ARNAUD BRIENNE
Adresse	14 Rue Auguste Favot 38470 VINAY

Débris en fibres ciment
