C2B DIAGNOSTICS

Résumé de l'expertise n° 26/IMO/4116

Adresse : **78 RUE DE LA BOURGEAT**

Commune : **38140 RIVES**

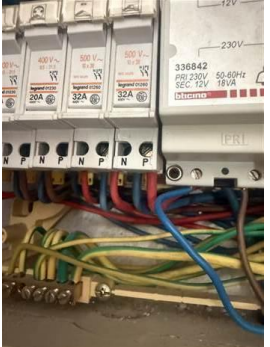
N° Article (1)	Libellé et localisation (*) des anomalies	N° Article (2)	Libellé des mesures compensatoires (3) correctement mises en œuvre	Photos
B4.3 e	<p>Le courant assigné (calibre) de la protection contre les surcharges et courts-circuits d'au moins un circuit n'est pas adapté à la section des conducteurs correspondants.</p> <p>Remarques : Présence de protections contre les surintensités inadaptées à la section des conducteurs ; Faire intervenir un électricien qualifié afin d'installer des protections contre les surintensités adaptés aux sections des conducteurs</p>

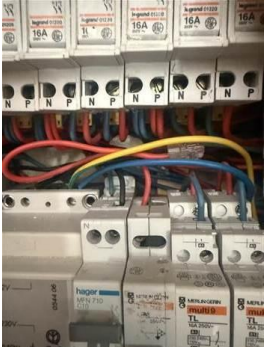
B4.3 f3	<p>A l'intérieur du tableau, la section d'au moins un conducteur alimentant les dispositifs de protection n'est pas adaptée au courant de réglage du disjoncteur de branchement.</p> <p>Remarques : La section des conducteurs de pontage n'est pas en adéquation avec le courant de réglage du disjoncteur de branchement</p>

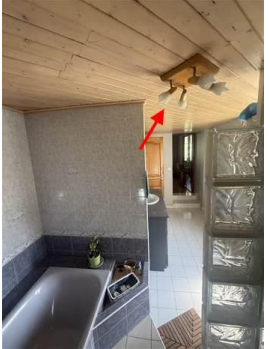
B6.3.1 a	<p>Local contenant une baignoire ou une douche : l'installation électrique ne répond pas aux prescriptions particulières appliquées à ce local (adéquation entre l'emplacement où est installé le matériel électrique et les caractéristiques de ce dernier - respect des règles de protection contre les chocs électriques liées aux zones).</p> <p>Remarques : Présence de matériel électrique inadapté placé en zone 2 d'un local contenant une douche ou une baignoire ; Faire intervenir un électricien qualifié afin de supprimer le matériel électrique inadapté ou le remplacer par du matériel adapté</p>

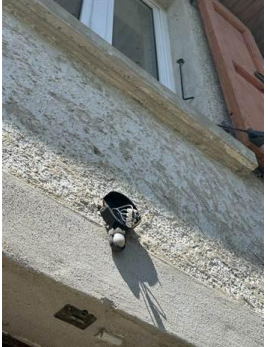
B7.3 a	<p>L'Enveloppe d'au moins un matériel est manquante ou détériorée.</p> <p>Remarques : Présence de matériel électrique en place dont l'enveloppe présente des détériorations ; Faire intervenir un électricien qualifié afin de remplacer les matériels présentant des détériorations</p>

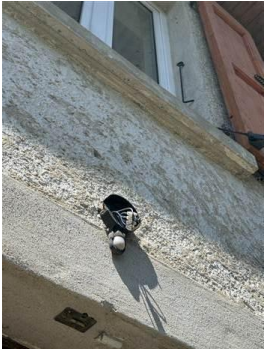
N° Article (1)	Libellé et localisation (*) des anomalies	N° Article (2)	Libellé des mesures compensatoires (3) correctement mises en œuvre	Photos
B7.3 d	L'installation électrique comporte au moins une connexion avec une partie active nue sous tension accessible. Remarques : Présence de connexion de matériel électrique présentant des parties actives nues sous tension ; Faire intervenir un électricien qualifié afin de remplacer les matériels présentant des parties actives nues sous tension

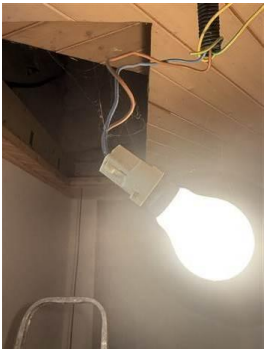
B8.3 a	L'installation comporte au moins un matériel électrique vétuste. Remarques : Présence de matériel électrique vétuste (douilles, interrupteurs, socles de prise...) ; Faire intervenir un électricien qualifié afin de remplacer les matériels électriques vétustes

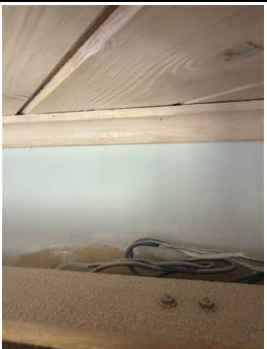
B8.3 e	Au moins un conducteur isolé n'est pas placé sur toute sa longueur dans un conduit, une goulotte ou une plinthe ou une huisserie, en matière isolante ou métallique, jusqu'à sa pénétration dans le matériel électrique qu'il alimente. Remarques : Présence de conducteurs électriques non protégés mécaniquement ; Faire intervenir un électricien qualifié afin d'installer des protections mécanique sur les conducteurs non protégés

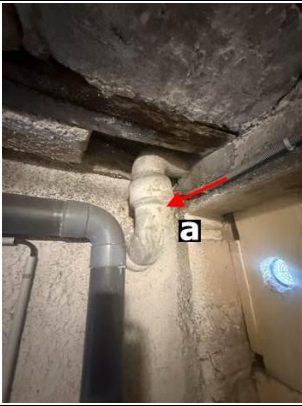
Localisation	Identifiant + Description	Conclusion (justification)	Etat de conservation** et préconisations*	Photo
Rez de chaussée - Chaufferie	<p><u>Identifiant:</u> M001 <u>Description:</u> Conduit en fibres-ciment <u>Composant de la construction:</u> 6 - Conduits et accessoires intérieurs - Conduits de fluides (air, eau, vapeur, fumée, échappement, autres fluides) <u>Partie à sonder:</u> Conduit en fibres-ciment <u>Liste selon annexe.13-9 du CSP:</u> B <u>Localisation sur croquis:</u> M001</p>	Présence d'amiante (Sur jugement de l'opérateur)	<p>Matériau dégradé (étendue ponctuelle)</p> <p>Résultat EP**</p> <p>Préconisation : Il est recommandé de réaliser une évaluation périodique.</p>

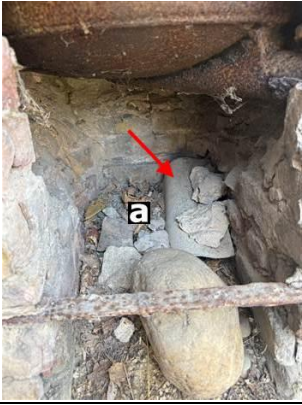
Garage	<p><u>Identifiant:</u> M002 <u>Description:</u> Plaques en fibres-ciment (y compris plaques « sous tuiles ») <u>Composant de la construction:</u> 1 - Couvertures, Toitures, Terrasses et étanchéités - Plaques ondulées et planes <u>Partie à sonder:</u> Plaques en fibres-ciment (y compris plaques « sous tuiles ») <u>Liste selon annexe.13-9 du CSP:</u> B <u>Localisation sur croquis:</u> M002</p>	Présence d'amiante (Sur jugement de l'opérateur)	<p>Matériau dégradé (étendue généralisée)</p> <p>Résultat AC2**</p> <p>Préconisation : Il est recommandé de réaliser une action corrective de second niveau.</p>

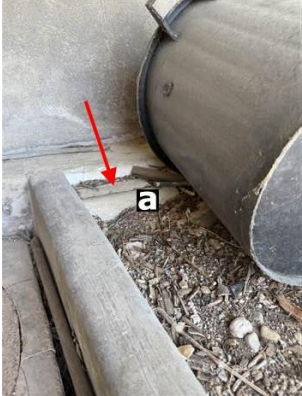
<p><u>Identifiant:</u> M003 <u>Description:</u> Plaques en fibres-ciment (y compris plaques « sous tuiles ») <u>Composant de la construction:</u> 1 - Couvertures, Toitures, Terrasses et étanchéités - Plaques ondulées et planes <u>Partie à sonder:</u> Plaques en fibres-ciment (y compris plaques « sous tuiles ») <u>Liste selon annexe.13-9 du CSP:</u> B <u>Localisation sur croquis:</u> M003</p>	Présence d'amiante (Sur jugement de l'opérateur)	<p>Matériau dégradé (étendue généralisée)</p> <p>Résultat AC2**</p> <p>Préconisation : Il est recommandé de réaliser une action corrective de second niveau.</p>

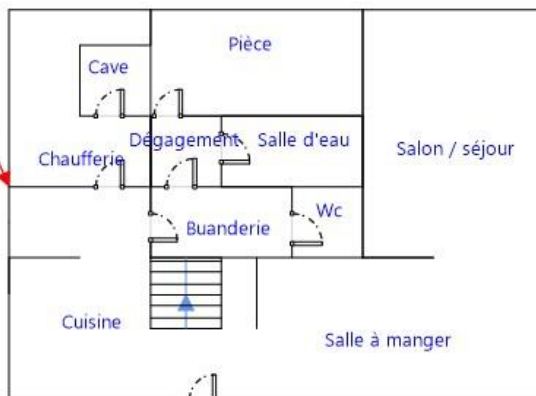
M001 - Conduit en fibres-ciment
Présence d'amiante
EP
