C2B DIAGNOSTICS

Résumé de l'expertise n° 22/IMO/0216

Commune : **38470 VINAY**

Périmètre de repérage : ... **MAISON + HANGAR + ABRIS EXTERIEUR**

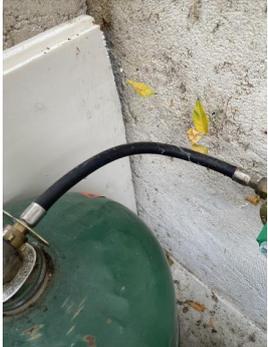
Points de contrôle ⁽³⁾ (selon la norme)	Anomalies observées (A1 ⁽⁴⁾ , A2 ⁽⁵⁾ , DGI ⁽⁶⁾ , 32c ⁽⁷⁾)	Libellé des anomalies et recommandations	Photos
C.6 - 7d4 Lyres GPL	A1	La date limite d'utilisation de la lyre GPL en caoutchouc armé n'est pas lisible ou est dépassée. Remarques : La date limite d'utilisation de la lyre GPL est dépassée ; Faire intervenir un installateur gaz qualifié pour remplacer la lyre GPL
