Résumé de l'expertise n° 2022-11-2493

Numéro de dossier : 2022-11-2493-
 Norme méthodologique employée : AFNOR NF X46-030
 Arrêté d'application : Arrêté du 19 août 2011
 Date du repérage : 29/11/2022

Adresse du bien immobilier
Localisation du ou des bâtiments : Département : ... Isère Adresse : Commune Désignation et situation du ou des lot(s) de copropriété : Hors copropriété

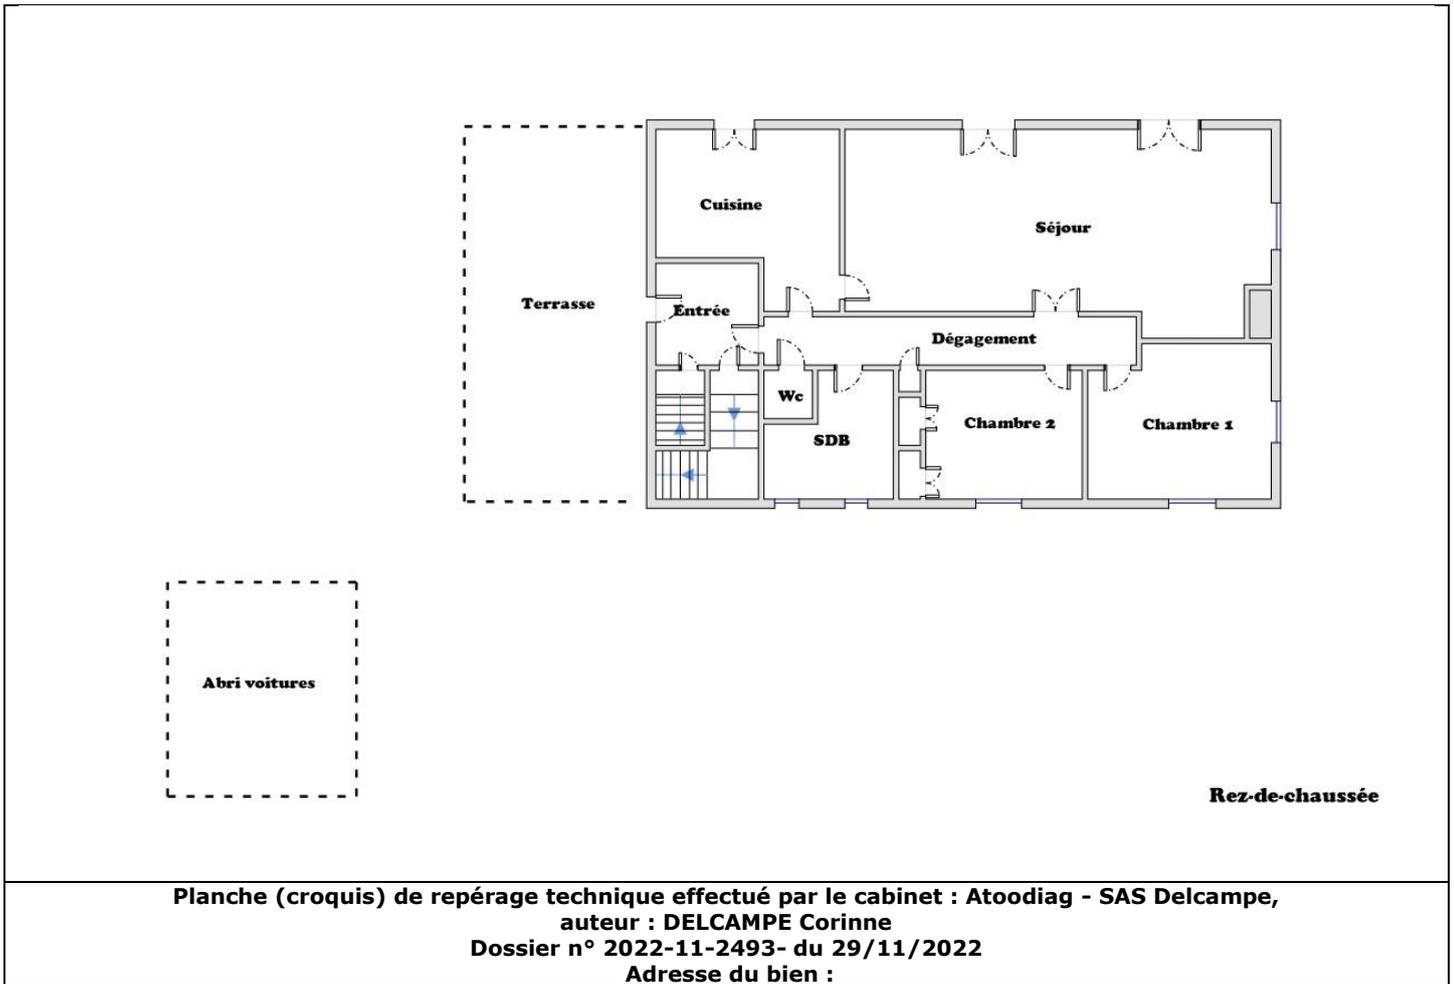
7.1 - Annexe - Schéma de repérage

ZPSO-001 Panneaux de cloisons préfabriquées
Absence d'amiante

Echantillon: ZPSO-001-P001
Absence d'amiante

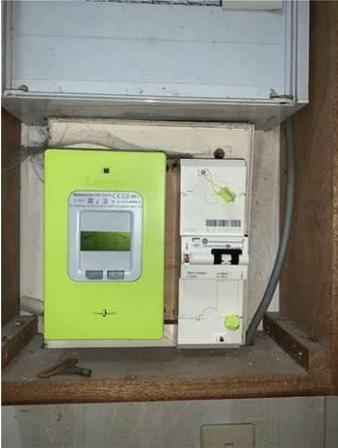
<p>Photo du Compteur électrique</p>
