C2B DIAGNOSTICS

## Résumé de l'expertise n° 23/IMO/0970

Commune : ..... **38140 RIVES**

Périmètre de repérage : .... **MAISON**

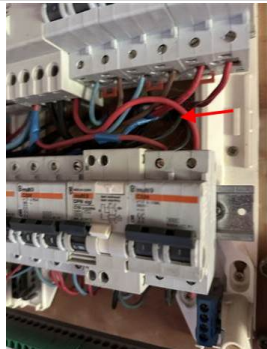
| N° Article (1) | Libellé et localisation (*) des anomalies | N° Article (2) | Libellé des mesures compensatoires (3) correctement mises en œuvre | Photos |
|---|---|---|---|---|
| B4.3 f3 | <p>A l'intérieur du tableau, la section d'au moins un conducteur alimentant les dispositifs de protection n'est pas adaptée au courant de réglage du disjoncteur de branchement.</p> <p><b>Remarques :</b> La section des conducteurs de pontage n'est pas en adéquation avec le courant de réglage du disjoncteur de branchement</p> | | | |

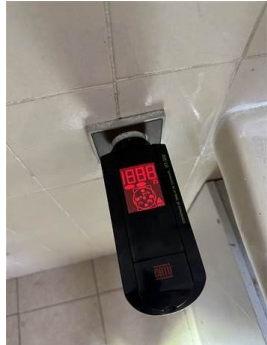
| N° Article (1) | Libellé et localisation (*) des anomalies | N° Article (2) | Libellé des mesures compensatoires (3) correctement mises en œuvre | Photos |
|---|---|---|---|---|
| B5.3 a | <p>Locaux contenant une baignoire ou une douche : la continuité électrique de la liaison équipotentielle supplémentaire, reliant les éléments conducteurs et les masses des matériels électriques, n'est pas satisfaisante (résistance supérieure à 2 ohms).</p> <p><b>Remarques :</b> La LES (Liaison Equipotentielle Supplémentaire) est incomplète ; <b>Faire intervenir un électricien qualifié afin de compléter la LES</b></p> | | | |

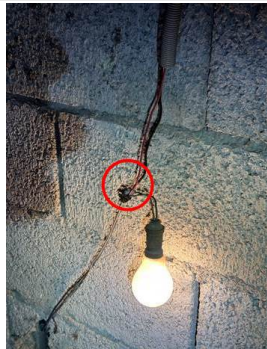
| N° Article (1) | Libellé et localisation (*) des anomalies | N° Article (2) | Libellé des mesures compensatoires (3) correctement mises en œuvre | Photos |
|---|---|---|---|---|
| B7.3 d | <p>L'installation électrique comporte au moins une connexion avec une partie active nue sous tension accessible.</p> <p><b>Remarques :</b> Présence de connexion de matériel électrique présentant des parties actives nues sous tension ; <b>Faire intervenir un électricien qualifié afin de remplacer les matériels présentant des parties actives nues sous tension</b></p> | | | |

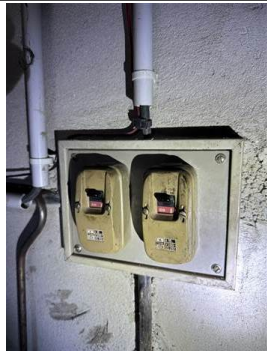
| N° Article (1) | Libellé et localisation (*) des anomalies | N° Article (2) | Libellé des mesures compensatoires (3) correctement mises en œuvre | Photos |
|---|---|---|---|---|
| B8.3 a | L'installation comporte au moins un matériel électrique vétuste.<br><b>Remarques :</b> Présence de matériel électrique vétuste (douilles, interrupteurs, socles de prise...) ; <b>Faire intervenir un électricien qualifié afin de remplacer les matériels électriques vétustes</b> | | | |

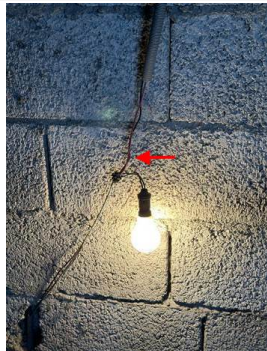
| N° Article (1) | Libellé et localisation (*) des anomalies | N° Article (2) | Libellé des mesures compensatoires (3) correctement mises en œuvre | Photos |
|---|---|---|---|---|
| B8.3 e | Au moins un conducteur isolé n'est pas placé sur toute sa longueur dans un conduit, une goulotte ou une plinthe ou une huisserie, en matière isolante ou métallique, jusqu'à sa pénétration dans le matériel électrique qu'il alimente.<br><b>Remarques :</b> Présence de conducteurs électriques non protégés mécaniquement ; <b>Faire intervenir un électricien qualifié afin d'installer des protections mécanique sur les conducteurs non protégés</b> | | | |
