C2B DIAGNOSTICS

Résumé de l'expertise n° 23/IMO/1304

Commune : **38140 RENAGE**

Périmètre de repérage : **MAISON**

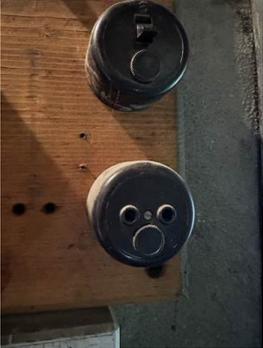
N° Article (1)	Libellé et localisation (*) des anomalies	N° Article (2)	Libellé des mesures compensatoires (3) correctement mises en œuvre	Photos
B3.3.6 a1	<p>Au moins un socle de prise de courant ne comporte pas de broche de terre. Remarques : Présence de circuits électriques non équipés de conducteurs de protection ; Faire intervenir un électricien qualifié afin d'installer des conducteurs de protection sur les circuits qui n'en sont pas équipés</p>	B3.3.6 1	<p>Alors que des socles de prise de courant ou des circuits de l'installation ne sont pas reliés à la terre (B.3.3.6 a1), a2 et a3), la mesure compensatoire suivante est correctement mise en œuvre : - protection du (des) CIRCUIT (s) concerné (s) ou de l'ensemble de l'installation électrique par au moins un dispositif différentiel à haute sensibilité ≤ 30 mA.</p>

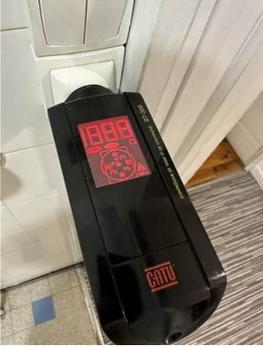
B3.3.6 a2	<p>Au moins un socle de prise de courant comporte une broche de terre non reliée à la terre. Remarques : Présence de circuits électriques non équipés de conducteurs de protection ; Faire intervenir un électricien qualifié afin d'installer des conducteurs de protection sur les circuits qui n'en sont pas équipés</p>	B3.3.6 1	<p>Alors que des socles de prise de courant ou des circuits de l'installation ne sont pas reliés à la terre (B.3.3.6 a1), a2 et a3), la mesure compensatoire suivante est correctement mise en œuvre : - protection du (des) CIRCUIT (s) concerné (s) ou de l'ensemble de l'installation électrique par au moins un dispositif différentiel à haute sensibilité ≤ 30 mA.</p>

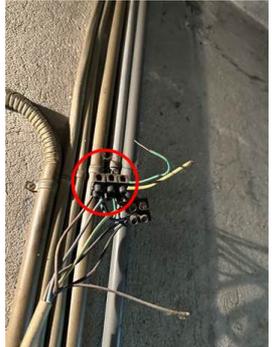
N° Article (1)	Libellé et localisation (*) des anomalies	N° Article (2)	Libellé des mesures compensatoires (3) correctement mises en œuvre	Photos
B7.3 d	L'installation électrique comporte au moins une connexion avec une partie active nue sous tension accessible. Remarques : Présence de connexion de matériel électrique présentant des parties actives nues sous tension ; Faire intervenir un électricien qualifié afin de remplacer les matériels présentant des parties actives nues sous tension

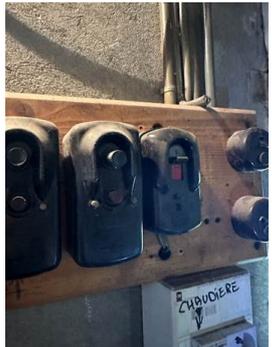
B8.3 a	L'installation comporte au moins un matériel électrique vétuste. Remarques : Présence de matériel électrique vétuste (douilles, interrupteurs, socles de prise...) ; Faire intervenir un électricien qualifié afin de remplacer les matériels électriques vétustes

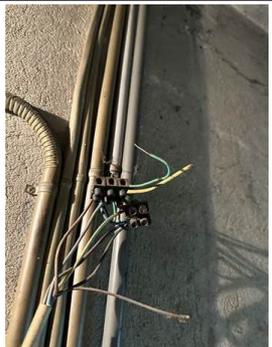
B8.3 e	Au moins un conducteur isolé n'est pas placé sur toute sa longueur dans un conduit, une goulotte ou une plinthe ou une huisserie, en matière isolante ou métallique, jusqu'à sa pénétration dans le matériel électrique qu'il alimente. Remarques : Présence de conducteurs électriques non protégés mécaniquement ; Faire intervenir un électricien qualifié afin d'installer des protections mécanique sur les conducteurs non protégés

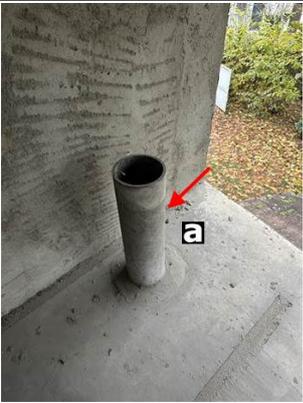
Localisation	Identifiant + Description	Conclusion (justification)	Etat de conservation** et préconisations*	Photo
Extérieur	<p>Identifiant: M001 Description: Conduit en fibres-ciment Composant de la construction: 6 - Conduits et accessoires intérieurs - Conduits de fluides (air, eau, vapeur, fumée, échappement, autres fluides) Partie à sonder: Conduit en fibres-ciment Liste selon annexe.13-9 du CSP: B Localisation sur croquis: M001</p>	Présence d'amiante (sur jugement de l'opérateur)	<p>Matériau dégradé (étendue ponctuelle)</p> <p>Résultat EP**</p> <p>Préconisation : Il est recommandé de réaliser une évaluation périodique.</p>

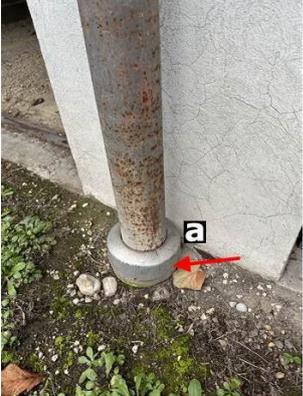
<p>Identifiant: M002 Description: Conduit en fibres-ciment Composant de la construction: 6 - Conduits et accessoires intérieurs - Conduits de fluides (air, eau, vapeur, fumée, échappement, autres fluides) Partie à sonder: Conduit en fibres-ciment Liste selon annexe.13-9 du CSP: B Localisation sur croquis: M002</p>	Présence d'amiante (sur jugement de l'opérateur)	<p>Matériau dégradé (étendue ponctuelle)</p> <p>Résultat AC1**</p> <p>Préconisation : Il est recommandé de réaliser une action corrective de premier niveau.</p>

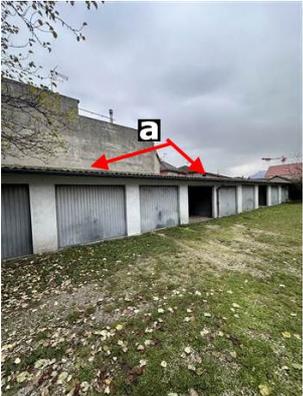
Toiture garages	<p>Identifiant: M003 Description: Plaques en fibres-ciment (y compris plaques « sous tuiles ») Composant de la construction: 1 - Couvertures, Toitures, Terrasses et étanchéités - Plaques ondulées et planes Partie à sonder: Plaques en fibres-ciment (y compris plaques « sous tuiles ») Liste selon annexe.13-9 du CSP: B Localisation sur croquis: M003</p>	Présence d'amiante (sur jugement de l'opérateur)	<p>Matériau dégradé (étendue généralisée)</p> <p>Résultat AC2**</p> <p>Préconisation : Il est recommandé de réaliser une action corrective de second niveau.</p>

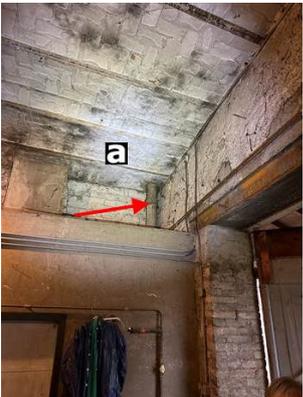
Garage	<p>Identifiant: M004 Description: Conduit en fibres-ciment Composant de la construction: 6 - Conduits et accessoires intérieurs - Conduits de fluides (air, eau, vapeur, fumée, échappement, autres fluides) Partie à sonder: Conduit en fibres-ciment Liste selon annexe.13-9 du CSP: B Localisation sur croquis: M004</p>	Présence d'amiante (sur jugement de l'opérateur)	<p>Matériau dégradé (étendue ponctuelle)</p> <p>Résultat AC1**</p> <p>Préconisation : Il est recommandé de réaliser une action corrective de premier niveau.</p>

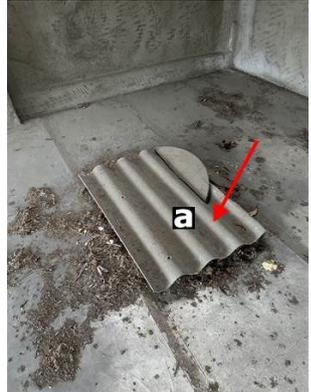
Localisation	Identifiant + Description	Conclusion (justification)	Etat de conservation** et préconisations*	Photo
Extérieur	<p>Identifiant: M005 Description: Plaques en fibres-ciment (y compris plaques « sous tuiles ») Composant de la construction: 1 - Couvertures, Toitures, Terrasses et étanchéités - Plaques ondulées et planes Partie à sonder: Plaques en fibres-ciment (y compris plaques « sous tuiles ») Liste selon annexe.13-9 du CSP: B Localisation sur croquis: M005</p>	Présence d'amiante (sur jugement de l'opérateur)	<p>Matériau dégradé (étendue généralisée)</p> <p>Résultat AC2**</p> <p>Préconisation : Il est recommandé de réaliser une action corrective de second niveau.</p>
