Constat de Risque d'Exposition au Plomb

L'objet de la mission est l'établissement d'un Constat de Risque d'Exposition au Plomb CREP vente réalisé suivant nos conditions particulières et générales de vente et d'exécution.

Description Sommaire	Maison individuelle (T5), bien meublé. Corps de ferme avec ses dependances.
Localisation lot principal	Sans objet
Désignations des lots	Sans objet
Références cadastrales	Non communiquées
Nature et situation de l'immeuble	Immeuble bâti, bien indépendant
Permis de construire délivré en	Avant 1949
Description de l'ensemble du bien immobilier	Corps de ferme avec ses dependances

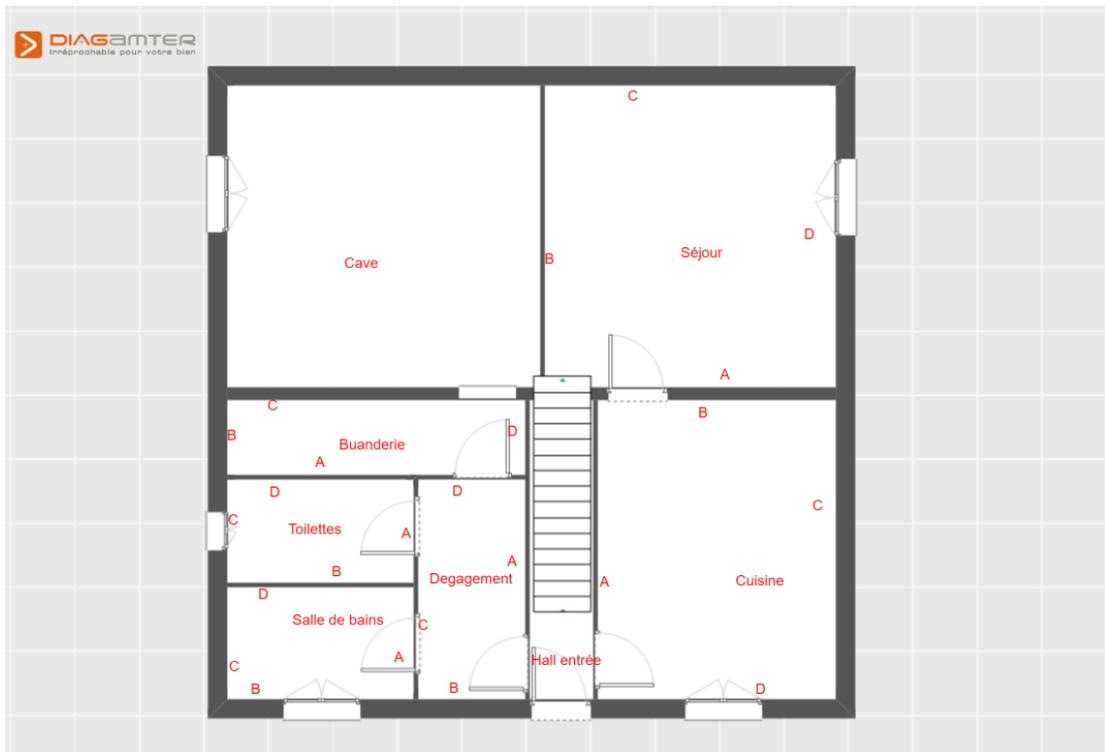
Réf : DIA-VLR00-2204-021	Titre		Planche de repérage technique
	Indice A	Auteur : Monsieur Valère FONTAINE-ROCHAT	Bat. A du plan de masse

Schéma du constat de risque d'exposition au plomb
